Technische Überprüfung einer Windenergieanlage

Windpark: Losheim
Anlagentyp: V90
Seriennummer: 204730
Tag der Überprüfung: & 26.05.2022
Verantwortlicher: Klaus-Peter Martin
Auftraggeber: Windpark Saar GmbH & Co. Repower KG
Hohenzollernstraße 104 – 106
66117 Saarbrücken

Berichtsnummer: Vestas-V90_Losheim-204730-4_2022-06

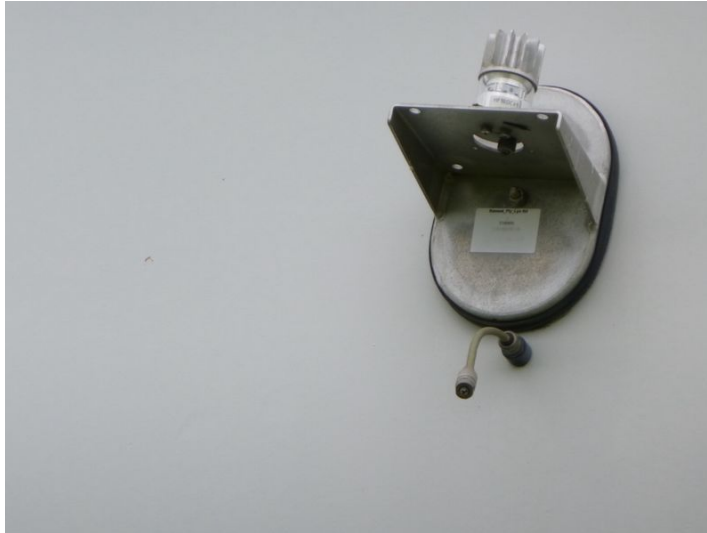
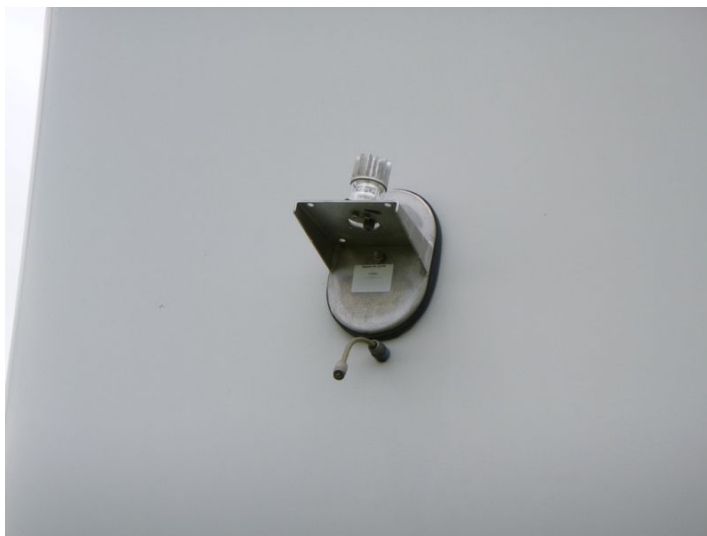
Bilder 3.2.1

3.2.1 An der oberen Flugbefehung ist ein Kabel abgerissen, vermutlich in Nord Ausrichtung.

E2 - Elektrischer Mangel

- 3.1.1. Die Unterlagen sowie die Beschilderung wurden nicht geprüft. **I0** - Information
- 3.2.1. An der oberen Flugbefehrerung ist ein Kabel abgerissen, vermutlich in Nord Ausrichtung.
E2 - Elektrischer Mangel

Die Flugbefehung ist instand zu setzen.

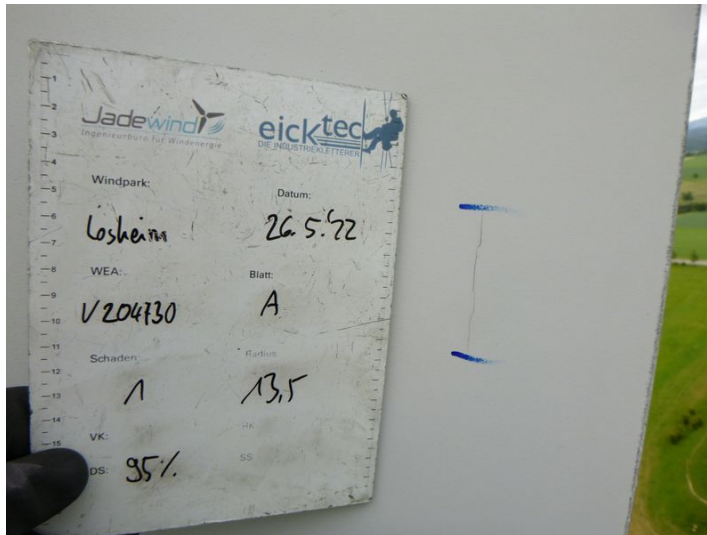
Bild 3.3.1

3.3.1 Rotorblatt A außen, R 13,5 m, auf der Druckseite in einer Blatttiefe von 95 % befindet sich ein vertikaler Haarriss der Länge 70 mm.

V1 - Verschleißbedingter Schaden/Mangel

- 3.3.1. Rotorblatt A außen, R 13,5 m, auf der Druckseite in einer Blatttiefe von 95 % befindet sich ein vertikaler Haarriss der Länge 70 mm.
V1 - Verschleißbedingter Schaden/Mangel

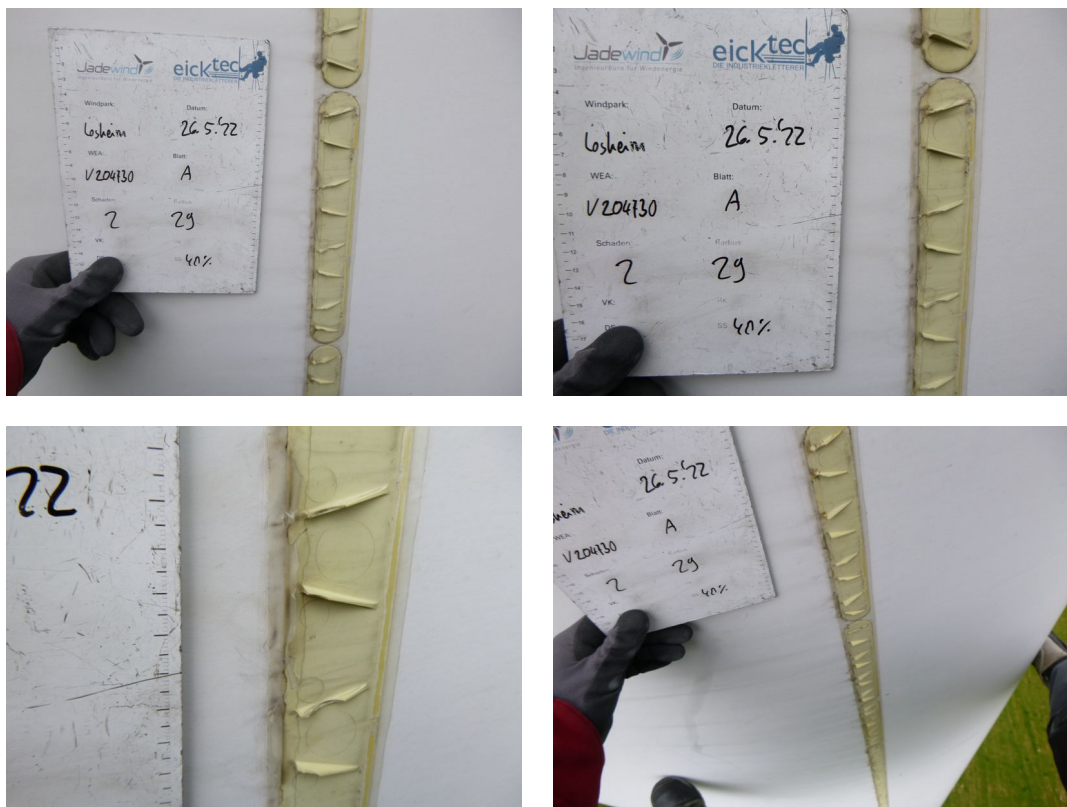
Bilder 3.3.2

3.3.2 Rotorblatt A außen, R 28,0 m bis Blattspitze, auf der Saugseite in einer Blatttiefe von 30 - 40 % sind 70 % der Vortex-Module beschädigt. Es sind Finnen abgebrochen.

V1 - Verschleißbedingter Schaden/Mangel

- 3.3.2. Rotorblatt A außen, R 28,0 m bis Blattspitze, auf der Saugseite in einer Blatttiefe von 30 - 40 % sind 70 % der Vortex-Module beschädigt. Es sind Finnen abgebrochen.
V1 - Verschleißbedingter Schaden/Mangel

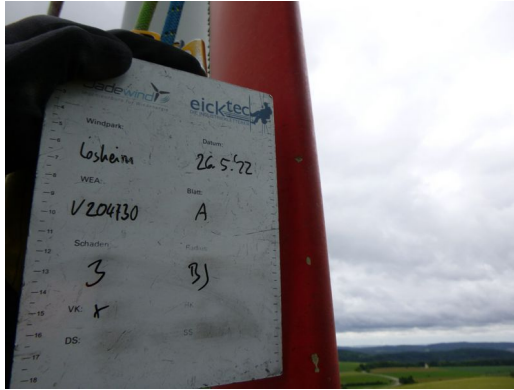
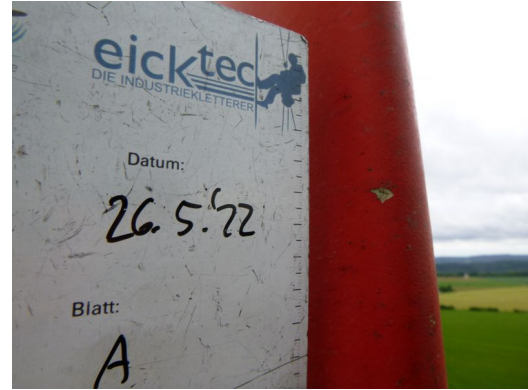
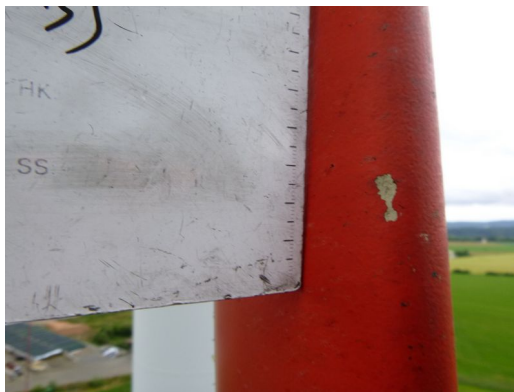
Bilder 3.3.3

3.3.3 Rotorblatt A außen, Blattspitze, an der Vorderkante befinden sich drei Abplatzungen der maximalen Größe von 10 mm.

V1 - Verschleißbedingter Schaden/Mangel

- 3.3.3. Rotorblatt A außen, Blattspitze, an der Vorderkante befinden sich drei Abplatzungen der maximalen Größe von 10 mm.
V1 - Verschleißbedingter Schaden/Mangel

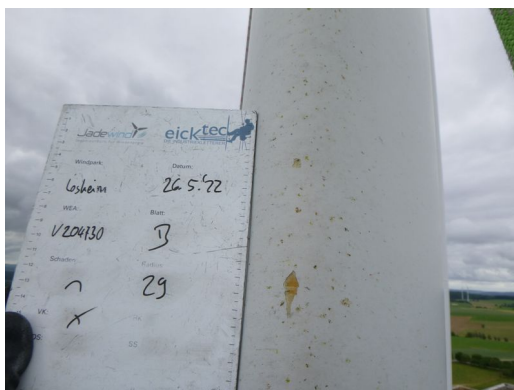
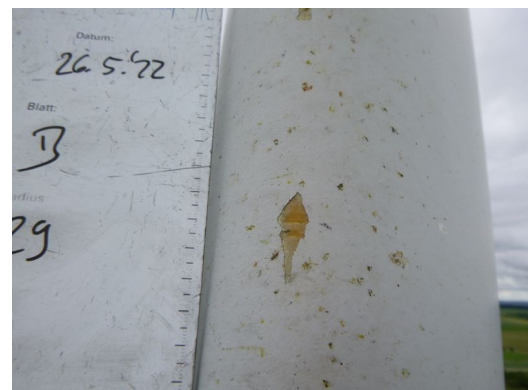
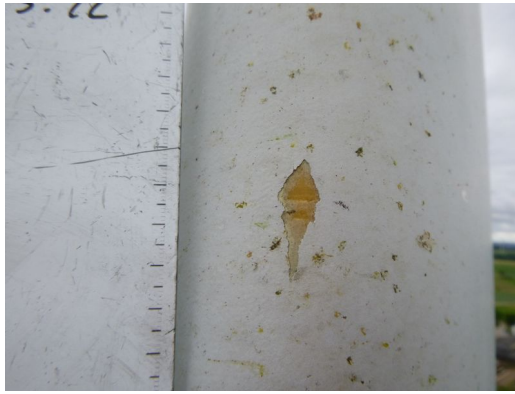
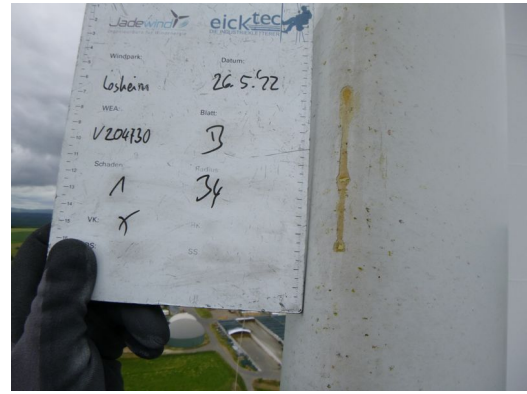
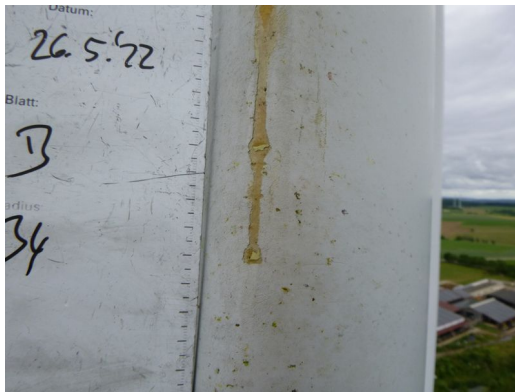
Bilder 3.3.4

3.3.4 Rotorblatt B außen, R 29,0 m bis 34,0 m, an der Vorderkante befinden sich drei Abplatzungen sowie Abreibungen der Decksicht der maximalen Größe von 90 mm.

V1 - Verschleißbedingter Schaden/Mangel

- 3.3.4. Rotorblatt B außen, R 29,0 m bis 34,0 m, an der Vorderkante befinden sich drei Abplatzungen sowie Abreibungen der Decksicht der maximalen Größe von 90 mm.
V1 - Verschleißbedingter Schaden/Mangel

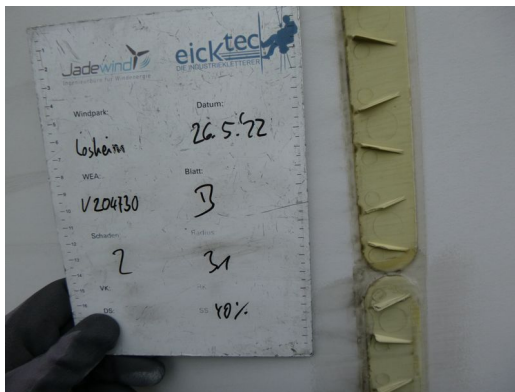
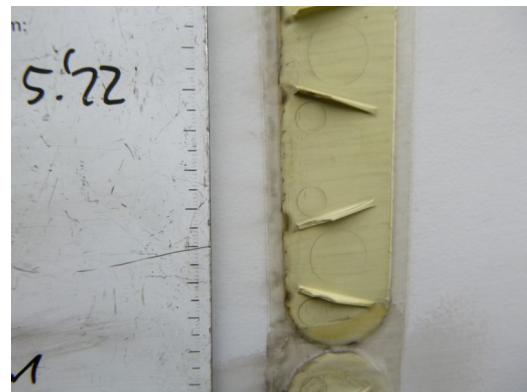
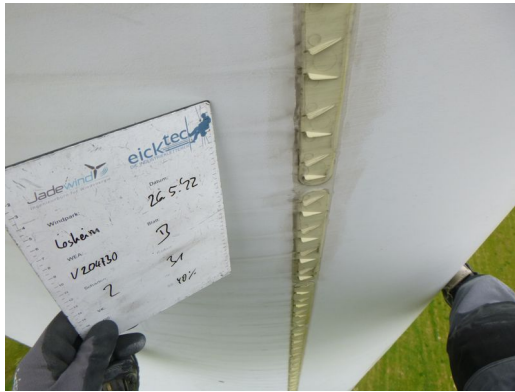
Bilder 3.3.5

3.3.5 Rotorblatt B außen, R 28,0 m bis Blattspitze, auf der Saugseite in einer Blatttiefe von 30 - 40 % sind 70 % der Vortex-Module beschädigt. Es sind Finnen abgebrochen.

V1 - Verschleißbedingter Schaden/Mangel

- 3.3.5. Rotorblatt B außen, R 28,0 m bis Blattspitze, auf der Saugseite in einer Blatttiefe von 30 - 40 % sind 70 % der Vortex-Module beschädigt. Es sind Finnen abgebrochen.
V1 - Verschleißbedingter Schaden/Mangel

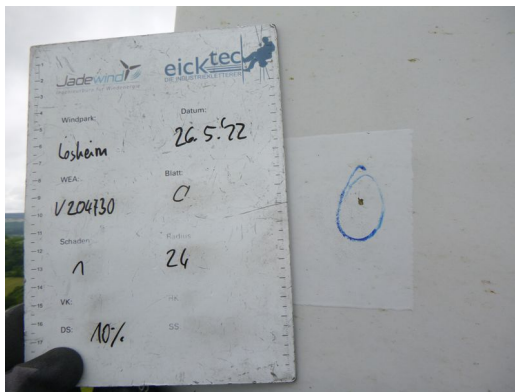
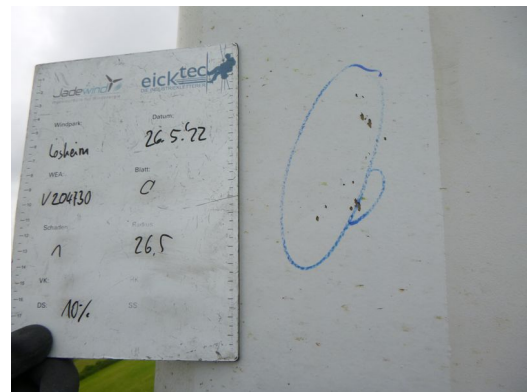
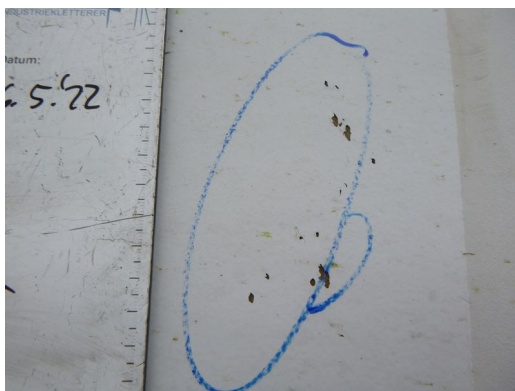
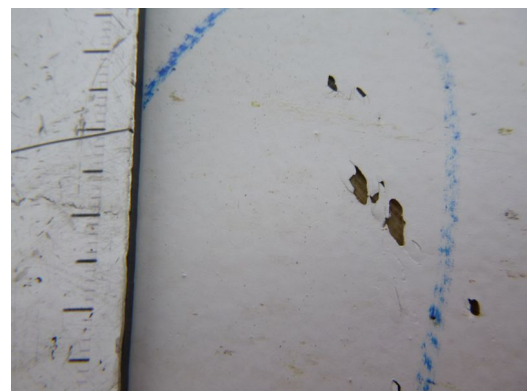
Bilder 3.3.6

3.3.6 Rotorblatt C außen, R 24,0 m bis 26,5 m, auf der Druckseite in einer Blatttiefe von 10 % befinden sich 15 Lunken sowie Abplatzungen der maximalen Größe von 8 mm.

W1 - Wiederkehrender Schaden/Mangel

- 3.3.6. Rotorblatt C außen, R 24,0 m bis 26,5 m, auf der Druckseite in einer Blatttiefe von 10 % befinden sich 15 Lunker sowie Abplatzungen der maximalen Größe von 8 mm.
W1 - Wiederkehrender Schaden/Mangel

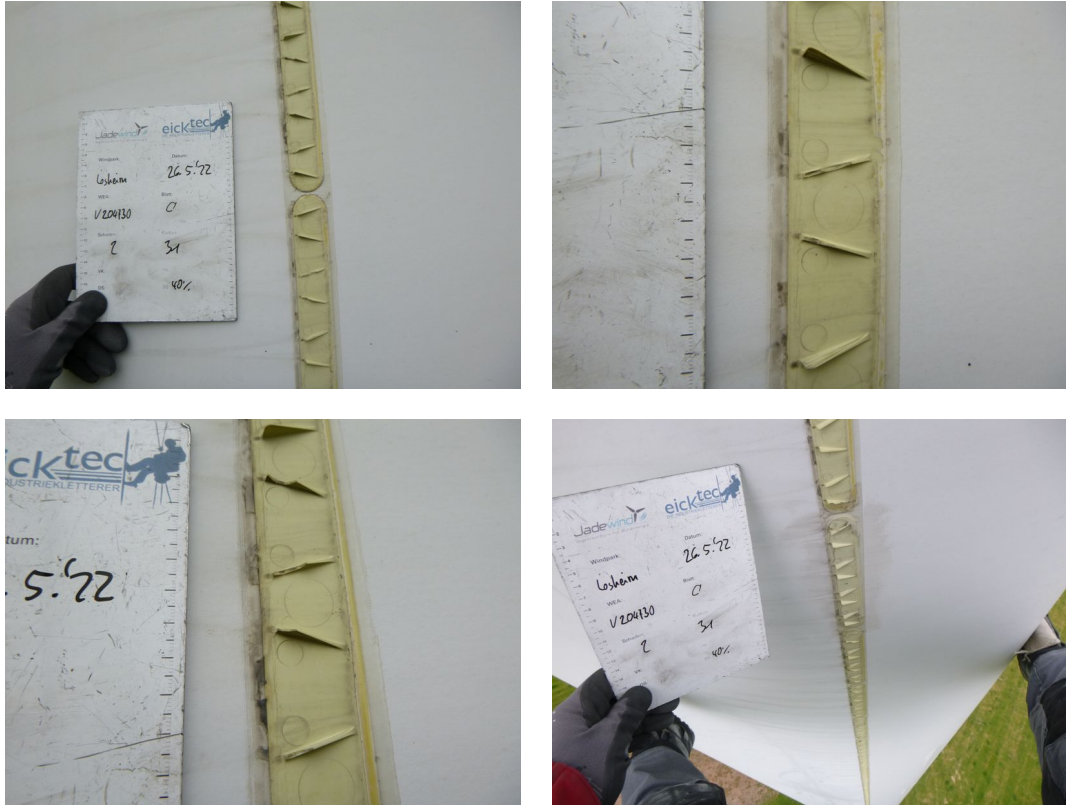
Bilder 3.3.7

3.3.7 Rotorblatt C außen, R 28,0 m bis Blattspitze, auf der Saugseite in einer Blatttiefe von 30 - 40 % sind 70 % der Vortex-Module beschädigt. Es sind Finnen abgebrochen.

V1 - Verschleißbedingter Schaden/Mangel

- 3.3.7. Rotorblatt C außen, R 28,0 m bis Blattspitze, auf der Saugseite in einer Blatttiefe von 30 - 40 % sind 70 % der Vortex-Module beschädigt. Es sind Finnen abgebrochen.
V1 - Verschleißbedingter Schaden/Mangel

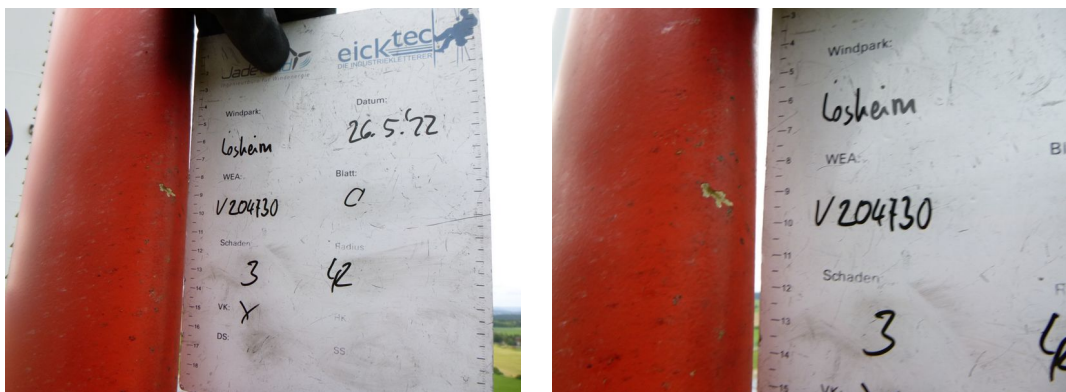
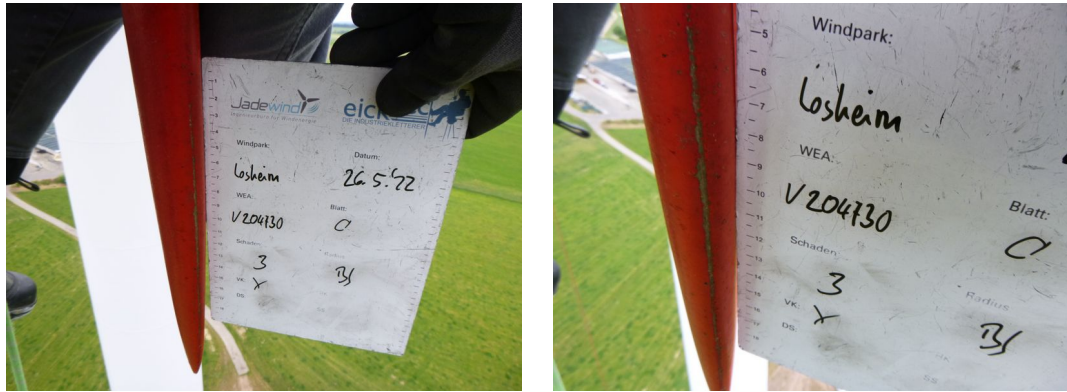
Bilder 3.3.8

3.3.8 Rotorblatt C außen, R 41,0 m bis Blattspitze, an der Vorderkante befinden sich drei Abplatzungen der maximalen Größe von 10 mm. An der Blattspitze liegt leichte Erosion vor.

V1 - Verschleißbedingter Schaden/Mangel

- 3.3.8. Rotorblatt C außen, R 41,0 m bis Blattspitze, an der Vorderkante befinden sich drei Abplatzungen der maximalen Größe von 10 mm. An der Blattspitze liegt leichte Erosion vor.
V1 - Verschleißbedingter Schaden/Mangel
