# **Bericht zur Überprüfung der Rotorblätter einer Windkraftanlage**

**Standort: Bad Essen**  
**Anlagentyp: Vestas V90 2MW**  
**WEA Nr.: 22982**  
**Bericht Nr.: 143/2024**  
**Revisionsnr.: 0**

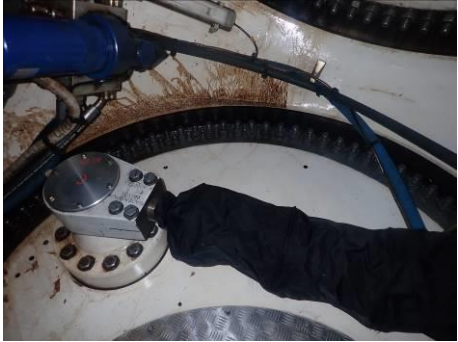
| 4.1.1 Blattbestandteile | | |
|---|---|--|
| Blattflansch / -lager | <p>Fettverschmutzung</p> | |

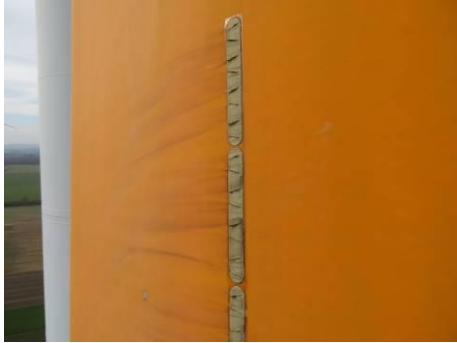
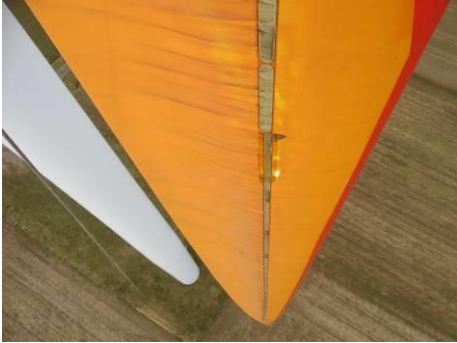
| Vortex-Generatoren | 80% intakt | | |

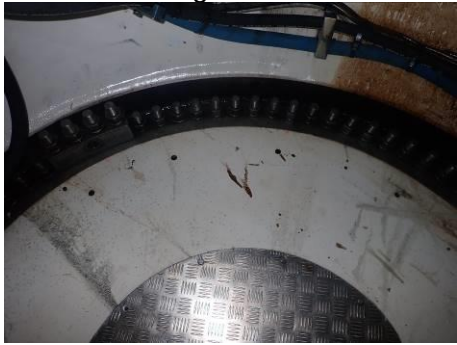
| 4.1.2 Blattinnenraum | | | |
|---|---|---|--|
| Blattverschlussdeckel | Verschmutzung | | |

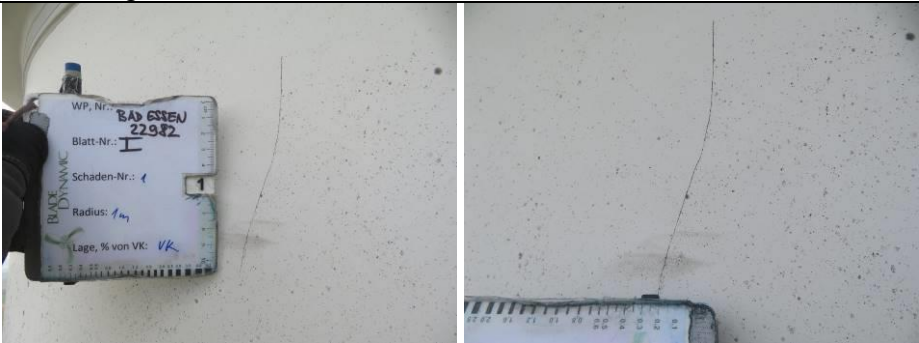
| <b>4.1.3 Blatt außen - Rotorblatt 1 80453</b> | | | | | | | | |
|---|---|---|---|---|---|---|---|---|
| 1 | 1 | 1 | | VK | 0 | 130 | Längsriss < 0,3 mm | 1-2S |

| Rotorblatt 1 80453 | | | | | | |
|---|---|---|---|---|---|---|
| Beschreibung: Längsriss < 0,3 mm | | | | | | |

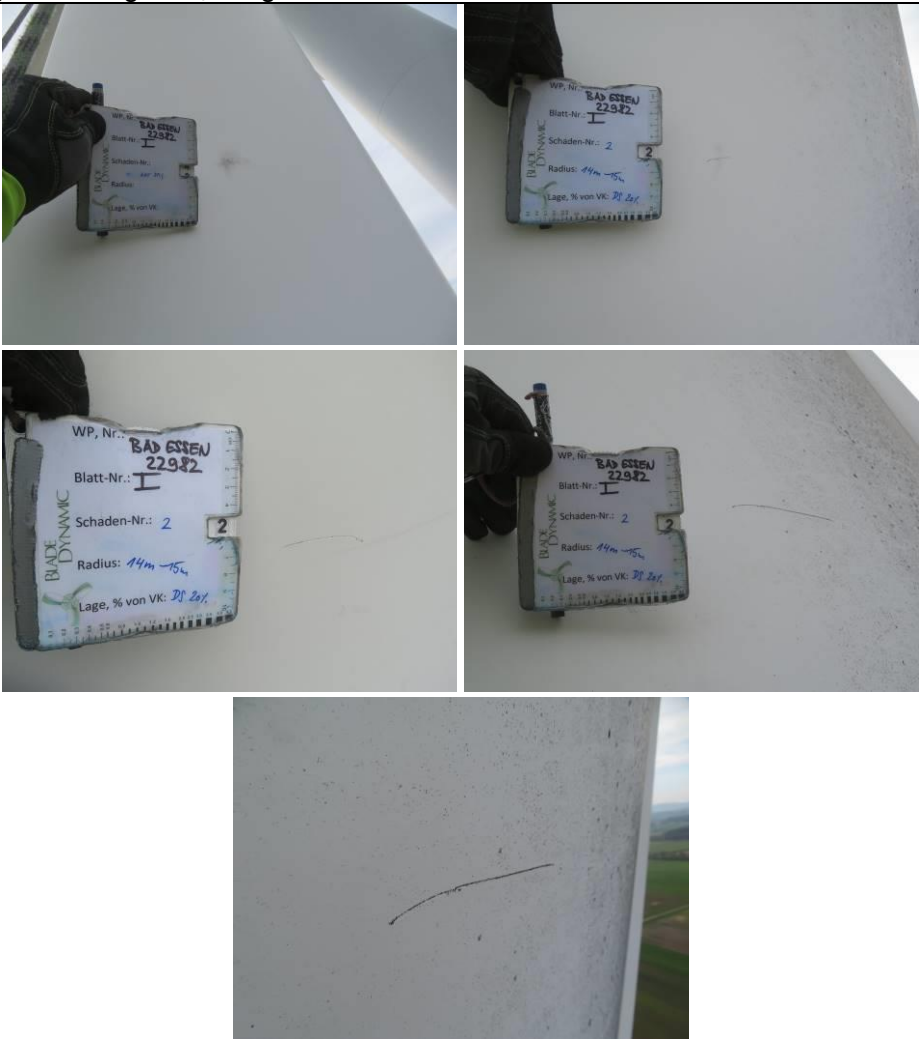
| <b>4.1.3 Blatt außen - Rotorblatt 1 80453</b> | | | | | | | | |
|---|---|---|---|---|---|---|---|---|
| 2 | 2 | 14 | 15 | DS | 20 | 50-200 | Längsriss; Diagonallriss | 1-2S |

| Rotorblatt 1 80453 | | | | | | |
|---|---|---|---|---|---|---|
| Beschreibung: Längsriss; Diagonallriss | | | | | | |

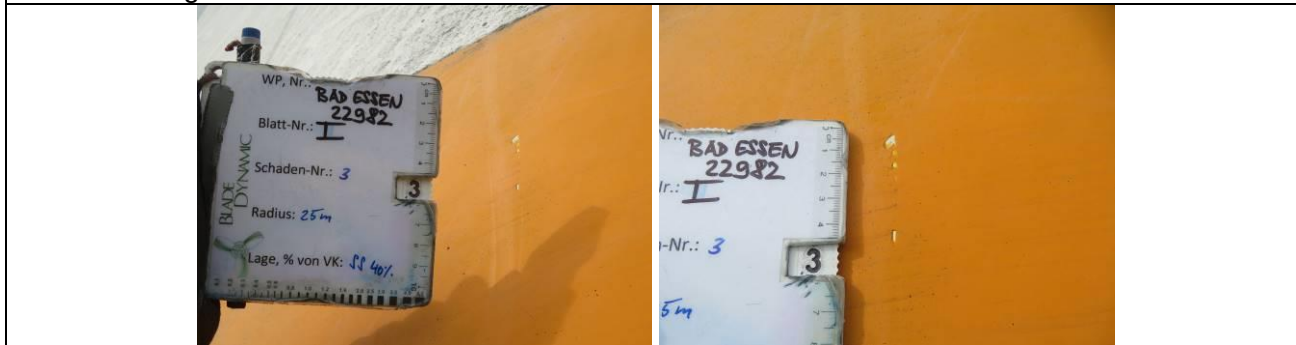
| <b>4.1.3 Blatt außen - Rotorblatt 1 80453</b> | | | | | | | | |
|---|---|---|---|---|---|---|---|---|
| 3 | 3 | 25 | | SS | 40 | 20 | Decklack defekt | 1V |

Beschreibung: Decklack defekt

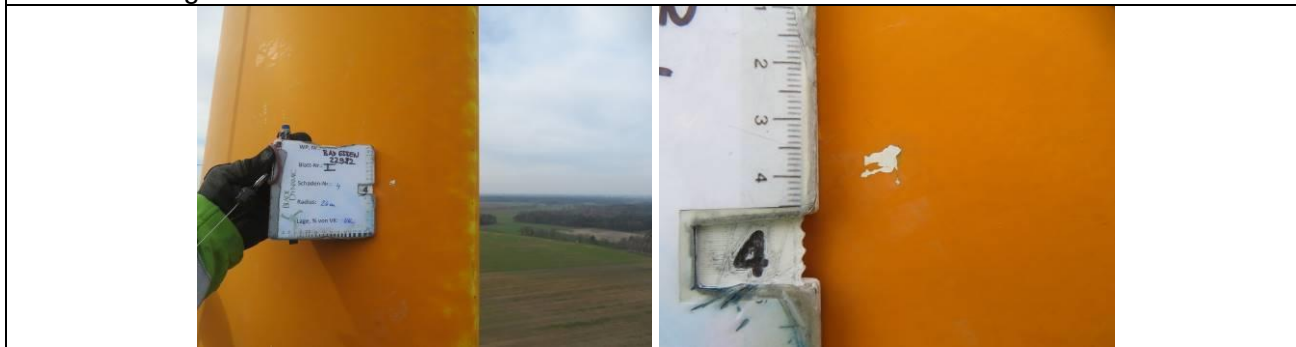
| <b>4.1.3 Blatt außen - Rotorblatt 1 80453</b> | | | | | | | | |
|---|---|---|---|---|---|---|---|---|
| 4 | 4 | 26 | | VK | 0 | 7 | Decklack defekt | 1V |

Beschreibung: Decklack defekt

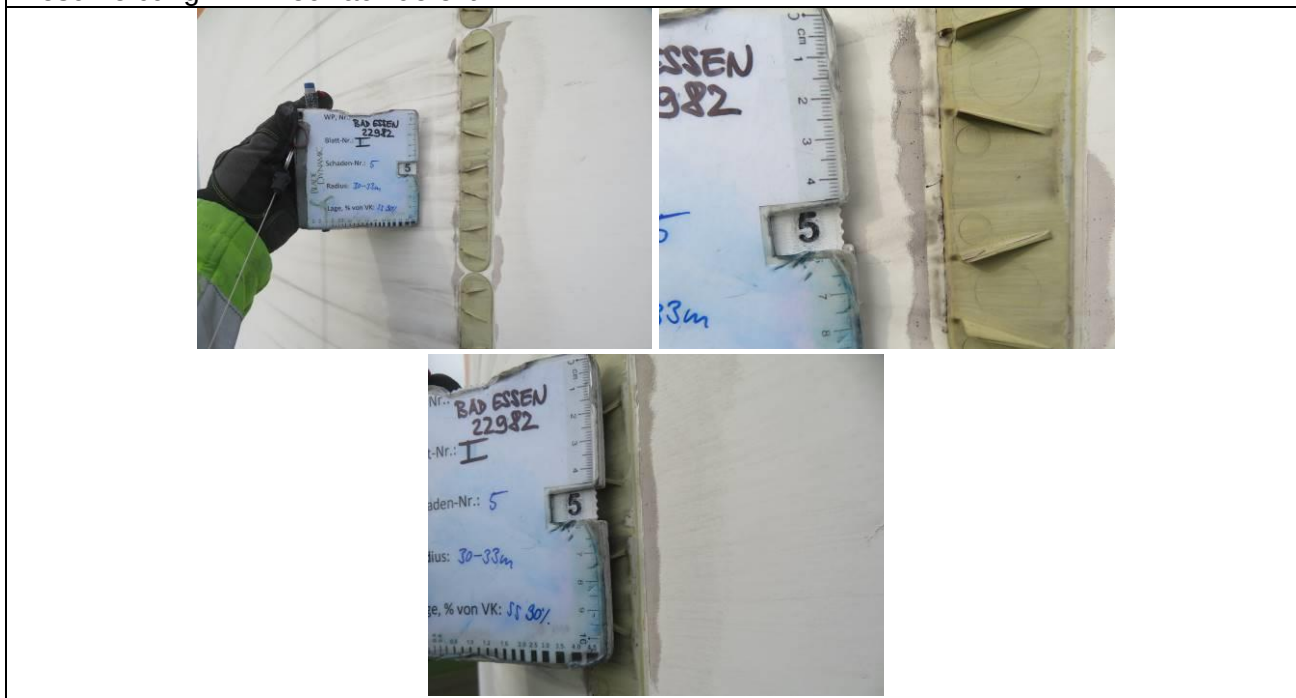
| <b>4.1.3 Blatt außen - Rotorblatt 1 80453</b> | | | | | | | | |
|---|---|---|---|---|---|---|---|---|
| 5 | 5 | 30 | 33 | SS | 30 | 3000 | Decklack defekt | 1-2V |

Beschreibung: Decklack defekt

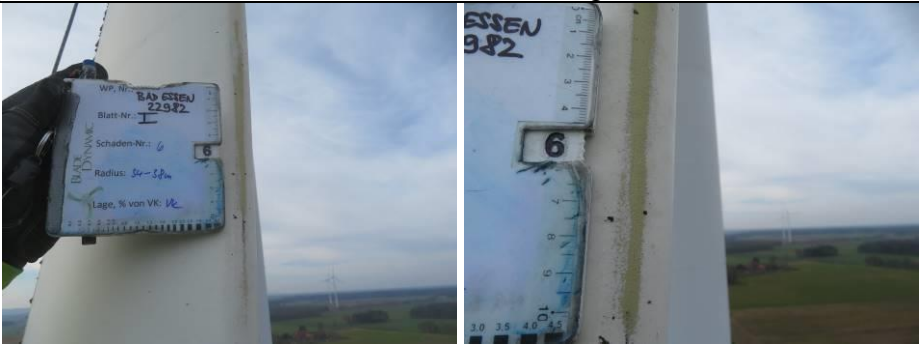
| <b>4.1.3 Blatt außen - Rotorblatt 1 80453</b> | | | | | | | | |
|---|---|---|---|---|---|---|---|---|
| 6 | 6 | 34 | 38 | VK | 0 | 2000; 100 | Decklack defekt, Erosionsschaden; Längsriss < 0,2 mm | 1-2SV |

| Befund Nr. | Bild Nr. | R in m | bis R | Position VK, HK, DS, SS | % von VK | Ausmaße in mm |
|---|---|---|---|---|---|---|
| Beschreibung: Decklack defekt, Erosionsschaden; Längsriss < 0,2 mm | | | | | | |

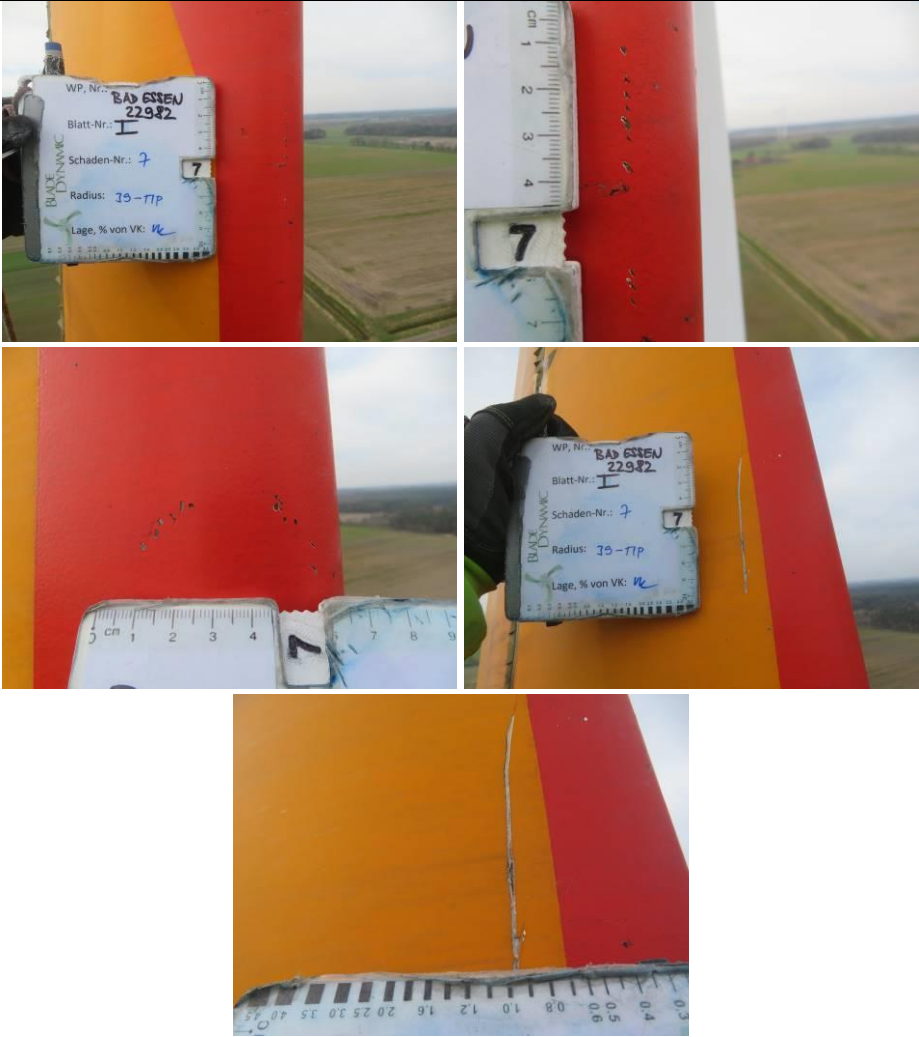
| <b>4.1.3 Blatt außen - Rotorblatt 1 80453</b> | | | | | | | | |
|---|---|---|---|---|---|---|---|---|
| 7 | 7 | 39 | 44 | VK | 0 | 1-5; 100 | Mehrfach Gelcoat defekt; Längsriss, Decklack defekt | 1-2SV |

| Befund Nr. | Bild Nr. | R in m | bis R | Position VK, HK, DS, SS | % von VK | Ausmaße in mm |
|---|---|---|---|---|---|---|
| Beschreibung: Mehrfach Gelcoat defekt; Längsriss, Decklack defekt | | | | | | |

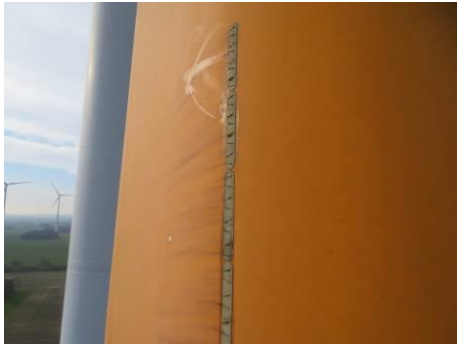
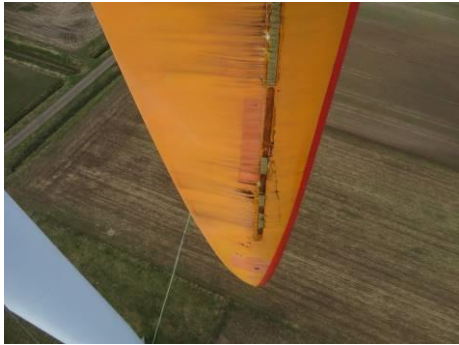
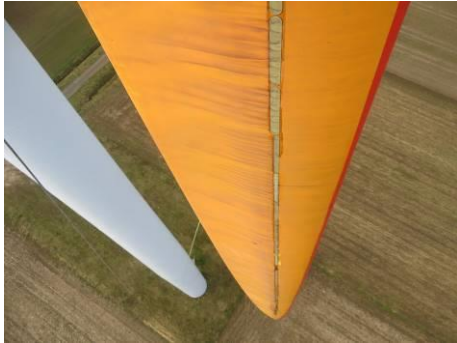
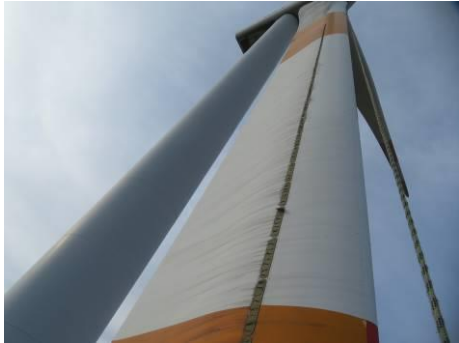
| Vortex-Generatoren | 80% intakt | | |

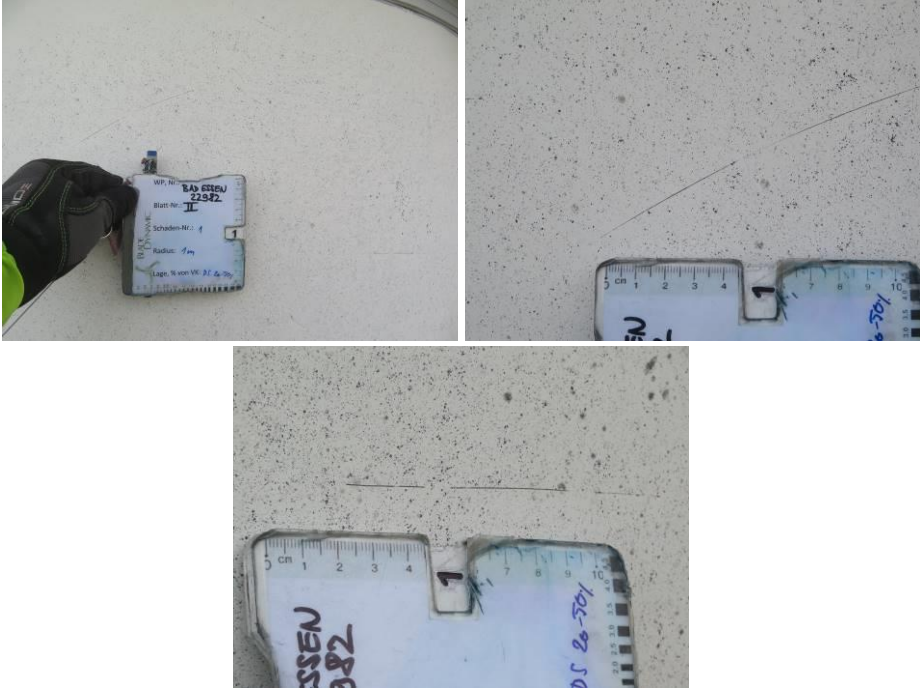
| <b>4.2.3 Blatt außen - Rotorblatt 2 80452</b> | | | | | | | | |
|---|---|---|---|---|---|---|---|---|
| 1 | 1 | 1 | | DS | 20-50 | 50-100 | Querrisse < 0,2 mm;<br>Diagonalrisse < 0,2 mm | 1-2S |

| Rotorblatt 2 80452 | | | | | | |
|---|---|---|---|---|---|---|
| Beschreibung: Querrisse < 0,2 mm; Diagonalrisse < 0,2 mm | | | | | | |

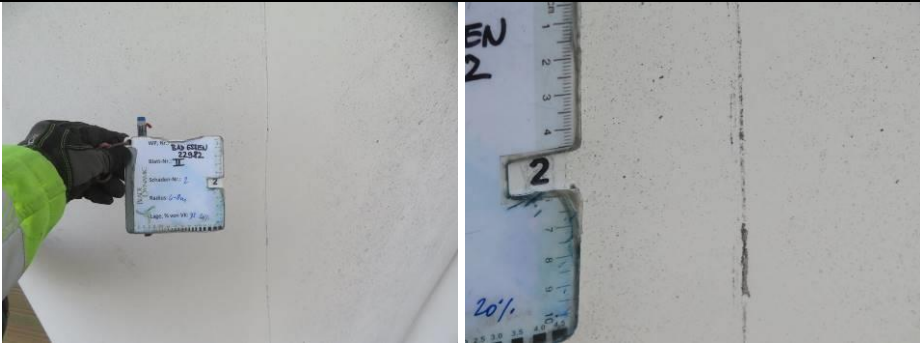
| <b>4.2.3 Blatt außen - Rotorblatt 2 80452</b> | | | | | | | | |
|---|---|---|---|---|---|---|---|---|
| 2 | 2 | 6 | 8 | DS | 20 | 2000 | Längsriss; Decklack defekt | 1-2S |

| Rotorblatt 2 80452 | | | | | | |
|---|---|---|---|---|---|---|
| Beschreibung: Längsrisse; Decklack defekt | | | | | | |

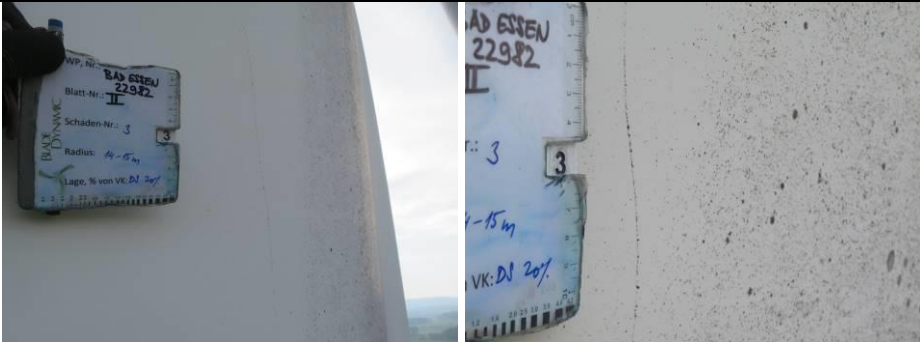
| <b>4.2.3 Blatt außen - Rotorblatt 2 80452</b> | | | | | | | | |
|---|---|---|---|---|---|---|---|---|
| 3 | 3 | 14 | 15 | DS | 20 | 1000 | Längsriss; Decklack defekt | 1-2S |

| Rotorblatt 2 80452 | | | | | | |
|---|---|---|---|---|---|---|
| Beschreibung: Längsrisse; Decklack defekt | | | | | | |

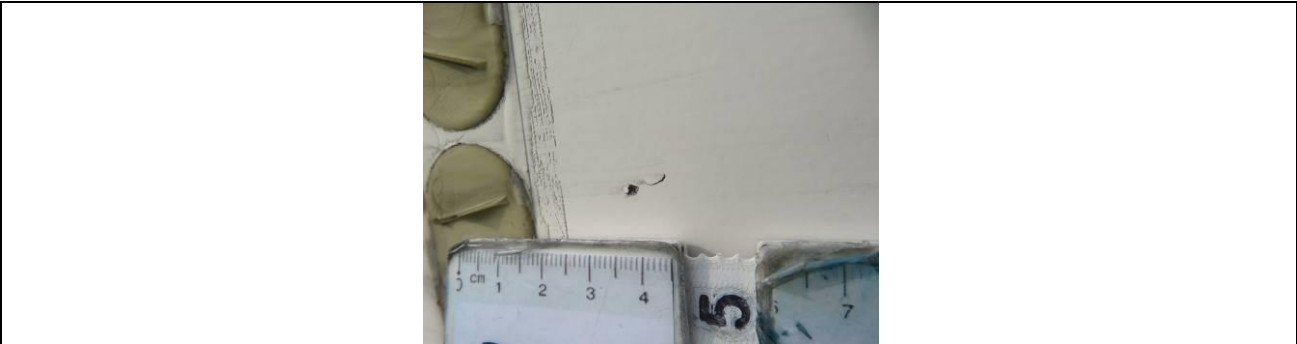
| <b>4.2.3 Blatt außen - Rotorblatt 2 80452</b> | | | | | | | | |
|---|---|---|---|---|---|---|---|---|
| 5 | 5 | 31 | | SS | 25 | 5 | 3- mal Ausplatzung | 1V |

Beschreibung: 3- mal Ausplattung

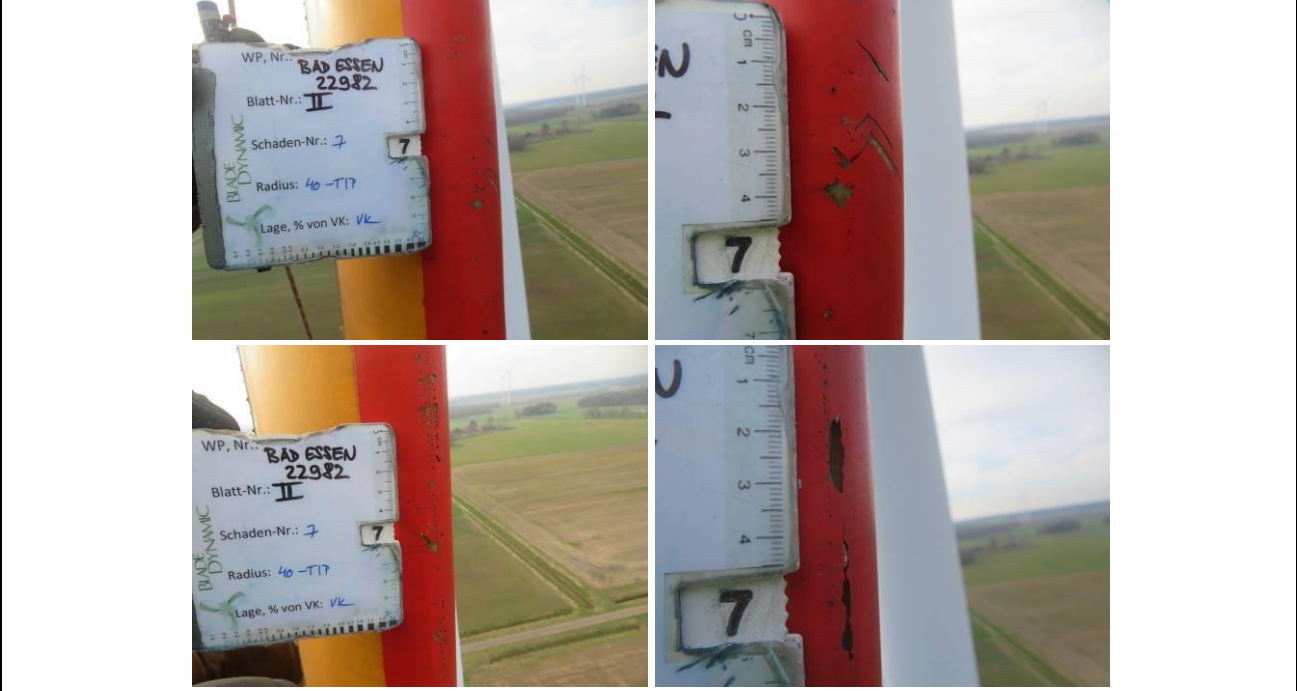
| <b>4.2.3 Blatt außen - Rotorblatt 2 80452</b> | | | | | | | | |
|---|---|---|---|---|---|---|---|---|
| 7 | 7 | 40 | 44 | VK | 0 | 500 | Gelcoat defekt, sichtbare Fasern | 1-2V |

Beschreibung: Gelcoat defekt, sichtbare Fasern

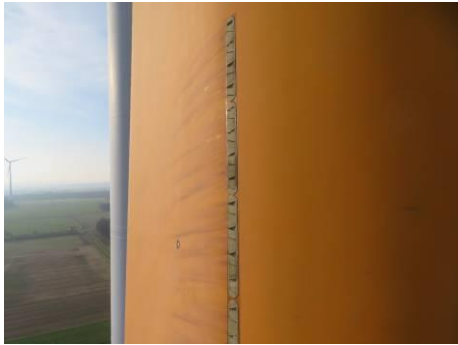
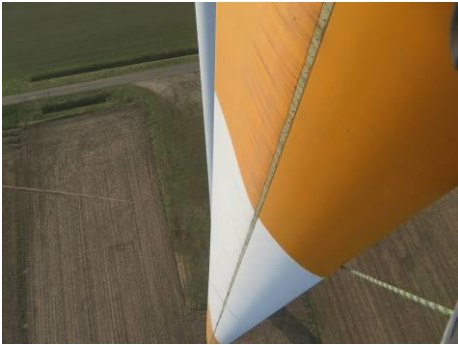
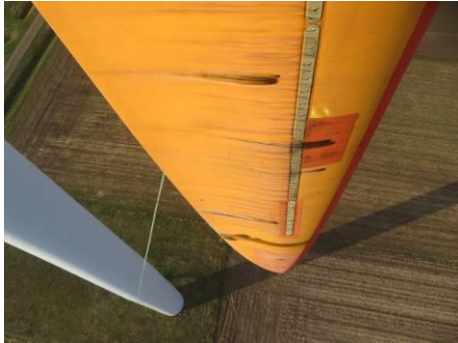
| Vortex-Generatoren | 70% intakt | | |

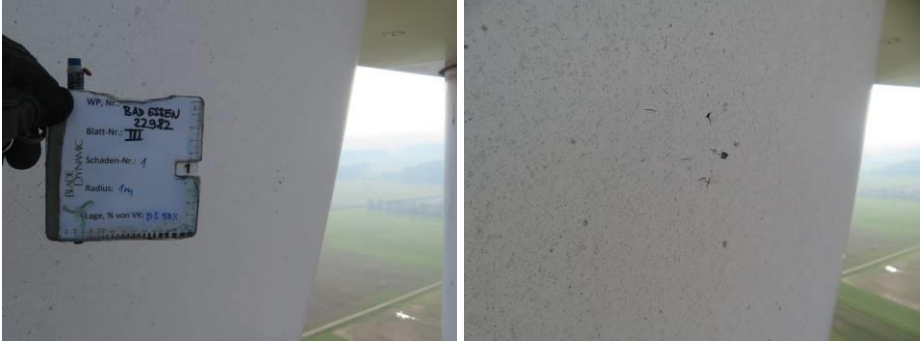
| <b>4.3.3 Blatt außen - Rotorblatt 3 80493</b> | | | | | | | | |
|---|---|---|---|---|---|---|---|---|
| 1 | 1 | 1 | | DS | 50 | 1-5; 3-10 | Ausplatzungen; Rissgebilde | 1-2VB |

| Rotorblatt 3 80493 | | | | | | |
|---|---|---|---|---|---|---|
| Beschreibung: Ausplatzungen; Rissgebilde | | | | | | |

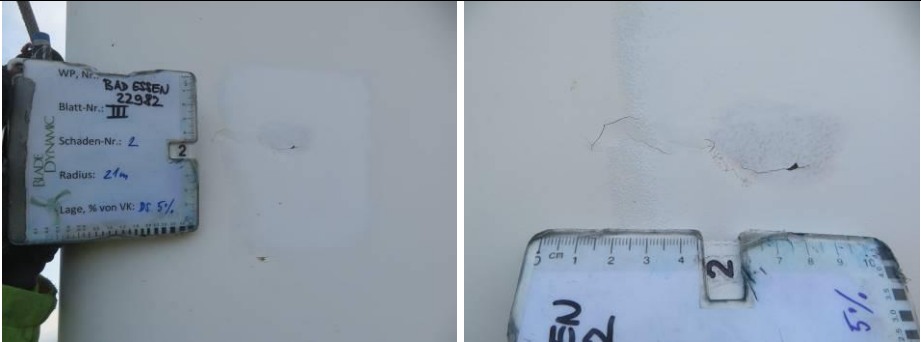
| <b>4.3.3 Blatt außen - Rotorblatt 3 80493</b> | | | | | | | | |
|---|---|---|---|---|---|---|---|---|
| 2 | 2 | 21 | | DS | 5 | 1-100; 5 | Rissgebilde; Ausplatzung | 1-2VB |

| Rotorblatt 3 80493 | | | | | | |
|---|---|---|---|---|---|---|
| Beschreibung: Rissgebilde; Ausplatzung | | | | | | |

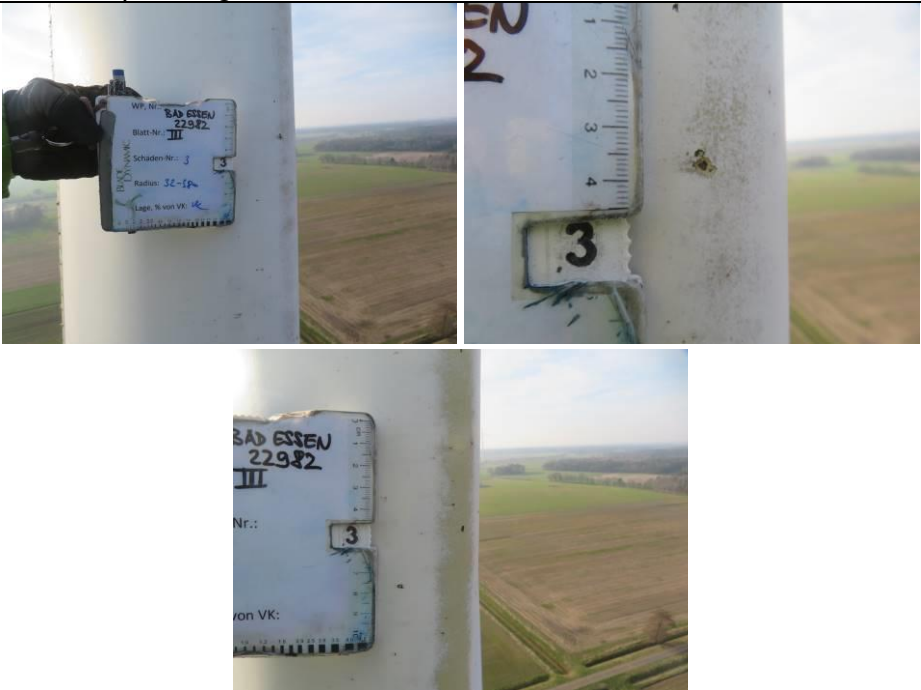
| <b>4.3.3 Blatt außen - Rotorblatt 3 80493</b> | | | | | | | | |
|---|---|---|---|---|---|---|---|---|
| 3 | 3 | 32 | 38 | VK | 0 | 1-5; 6000 | Ausplatzungen; Decklack defekt, Erosionsschaden | 1-2SV |

| Rotorblatt 3 80493 | | | | | | |
|---|---|---|---|---|---|---|
| Beschreibung: Ausplatzungen; Decklack defekt, Erosionsschaden | | | | | | |

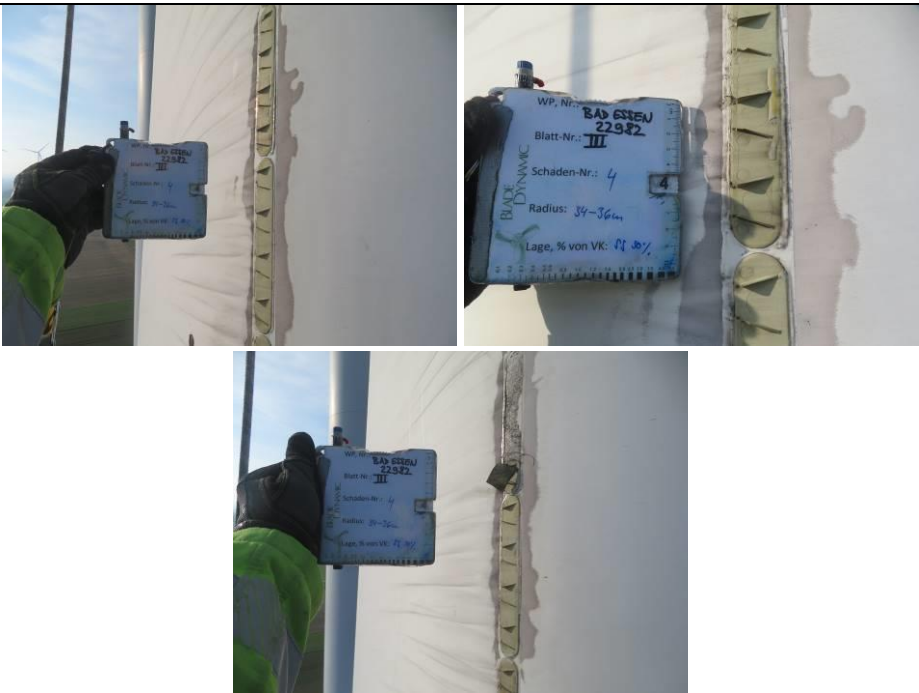
| Befund Nr. | Bild Nr. | R in m | bis R | Position VK, HK, DS, SS | % von VK | Ausmaße in mm |
|---|---|---|---|---|---|---|
| 4 | 4 | 34 | 36 | SS | 30 | 2000 |

| Befund Nr. | Bild Nr. | R in m | bis R | Position VK, HK, DS, SS | % von VK | Ausmaße in mm |
|---|---|---|---|---|---|---|
| Beschreibung: Decklack defekt | | | | | | |

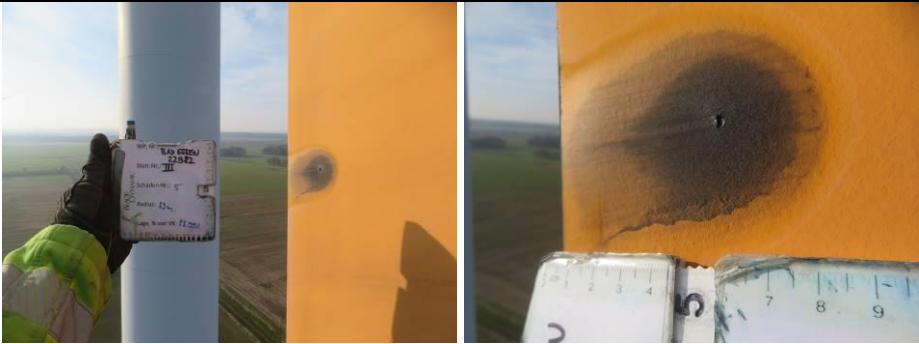
| Befund Nr. | Bild Nr. | R in m | bis R | Position VK, HK, DS, SS | % von VK | Ausmaße in mm |
|---|---|---|---|---|---|---|
| 5 | 5 | 39 | | SS | 99 | 5; 80 |

| Befund Nr. | Bild Nr. | R in m | bis R | Position VK, HK, DS, SS | % von VK | Ausmaße in mm |
|---|---|---|---|---|---|---|
| Beschreibung: Ausplatzung; Verschmutzung | | | | | | |

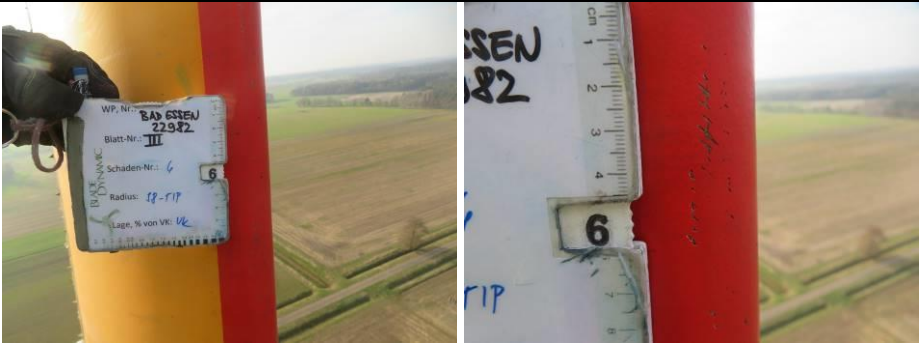
| <b>4.3.3 Blatt außen - Rotorblatt 3 80493</b> | | | | | | | | |
|---|---|---|---|---|---|---|---|---|
| 6 | 6 | 38 | 44 | VK | 0 | 1-20 | Mehrfach Gelcoat defekt, sichtbare Fasern | 1-2V |

| Befund Nr. | Bild Nr. | R in m | bis R | Position VK, HK, DS, SS | % von VK | Ausmaße in mm |
|---|---|---|---|---|---|---|
| Beschreibung: Mehrfach Gelcoat defekt, sichtbare Fasern | | | | | | |

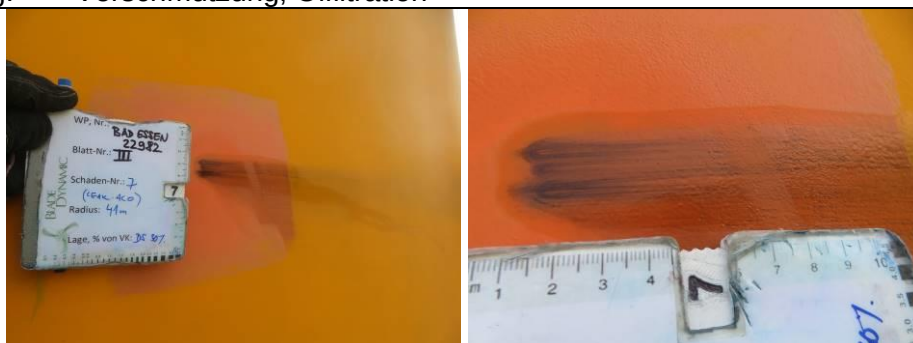
| <b>4.3.3 Blatt außen - Rotorblatt 3 80493</b> | | | | | | | | |
|---|---|---|---|---|---|---|---|---|
| 7 | 7 | 41 | | DS | 30 | 150 | Verschmutzung, Ölaustritt | 1VS |

Beschreibung: Verschmutzung, Ölfiltration
