# **Bericht zur technischen Überprüfung einer Windenergieanlage**

**Standort: Bad Essen**  
**Anlagentyp: Vestas V90**  
**WEA Nr.: V 22981**  
**Bericht Nr.: 118/2024**  
**Revisionsnr.: 0**

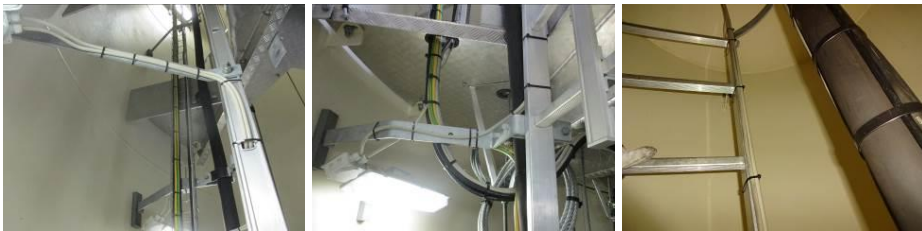
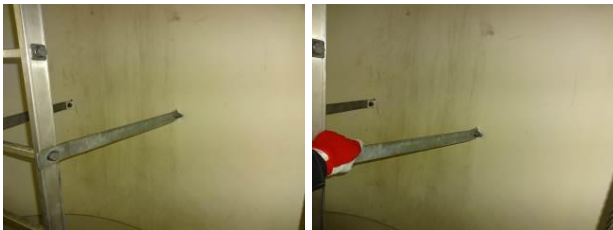
| Leiter: Zustand, Trittfreiheit, Befestigung, Spaltmaße | <br>Kabel werden unzulässig durch Leiterspinnen und an den Holmen entlanggeführt. Ein sicheres Umgreifen ist so nicht möglich.<br><br>Auf der Bühne des Turmschwingungsdämpfers ist der Leitereinstieg durch die Halterung versperrt. Es handelt sich um einen Fluchtweg, dieser ist immer frei zu halten! | |

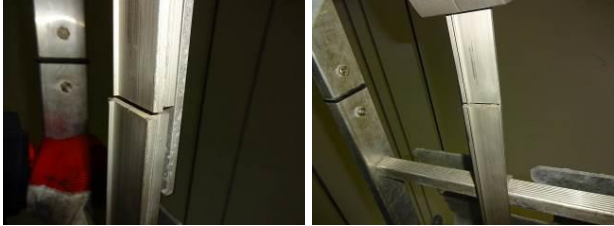
| Steigschutz: Zustand, Befestigung, Spaltmaße | <p>Die Übergänge sind schlecht angepasst, der Läufer muss aus der Steigschutzschiene genommen werden.</p> | |

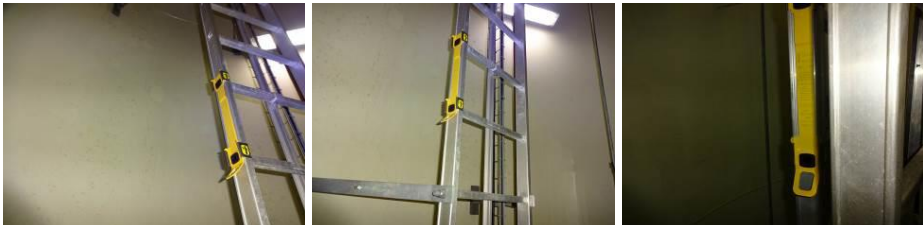
| Eingangsbereich, Turm: Kennzeichnung, Zustand | <p>Markierte Anschlagpunkte sind vorhanden, teilweise sind die Anschlagpunkte an den Leiterzugängen schlecht positioniert.</p> | |

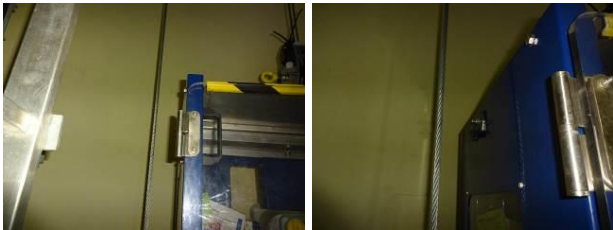
| Zustand | <br>Seilführung an der 4. Zwischenbühne gebrochen, Lift gesperrt! | |

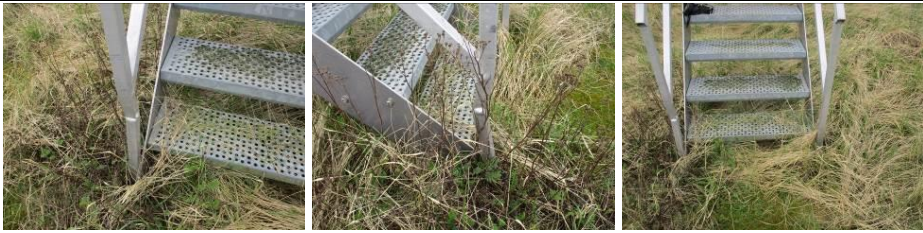
| | Ein Pfosten am Treppengeländer ist stark verformt. | |

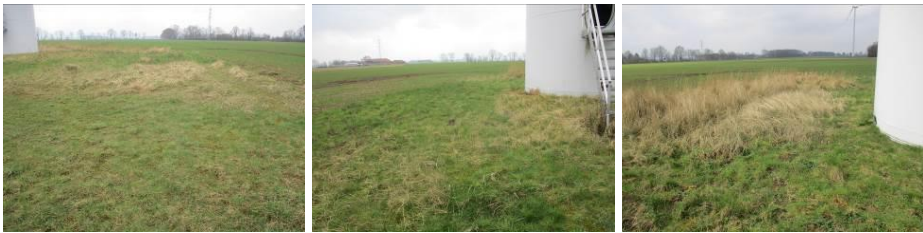
| | Anschüttung unauffällig, der Übergang zwischen Anschüttung/Auflast und bewirtschaftetem Feldbereich ist nicht klar erkennbar, eine Markierung der entsprechenden Fläche ist ratsam | |

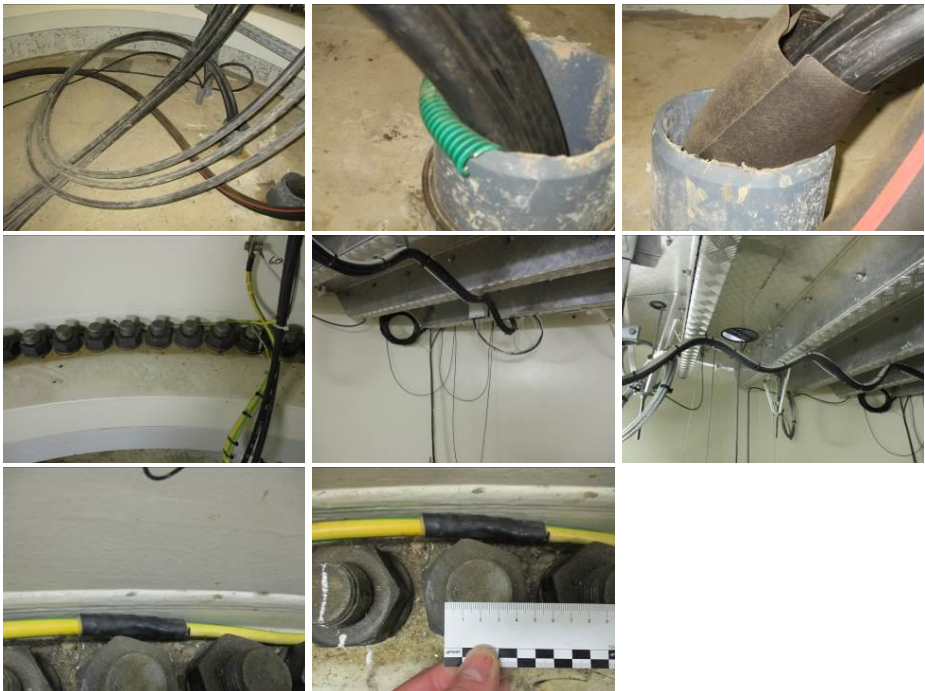
| <p>Erdanschlussfahne, Verkabelung Keller</p> | <p>vereinzelt Ausblühungen in Vergussmasse</p> <p>Kabel liegen in großen Schlaufen auf dem Betonboden und werden bei Wartungsarbeiten zwangsläufig, aber in unzulässiger Weise, betreten. Erdanschlusskontakte unauffällig, Erdungskabel wurden teilweise repariert.</p> | |

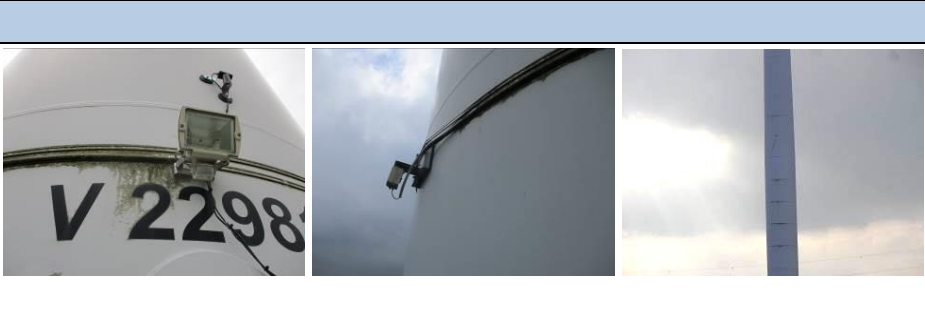
| | Turm außen großflächig verschmutzt | |

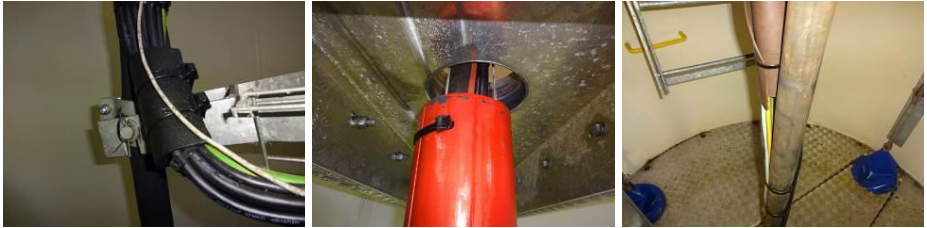
| Leistungskabel | <p>Schutzmanschetten werden spröde, im Hängebereich ist das Schutzrohr verrutscht.</p> | |

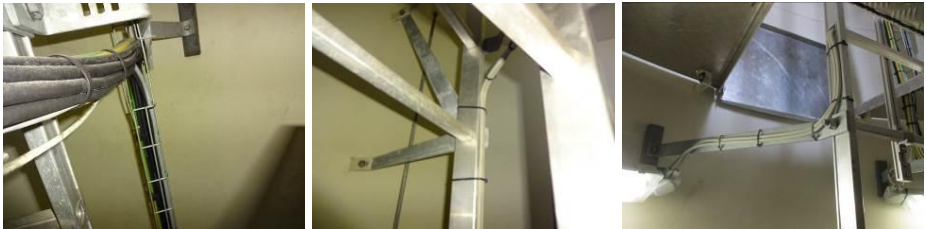
| sonstige Installationen | <p>Die Trassierung erfolgt weitgehend mit Kabelbindern. Kabelbinder altern und sind nicht für eine dauerhafte elektrische Installation geeignet. Kabel werden ungeschützt über Kanten geführt oder scheuern aneinander.</p> <p>Die Lifttür schlägt am oberen Ende der Fahrstrecke an den Kabeln an und hat diese bereits beschädigt.</p> | |

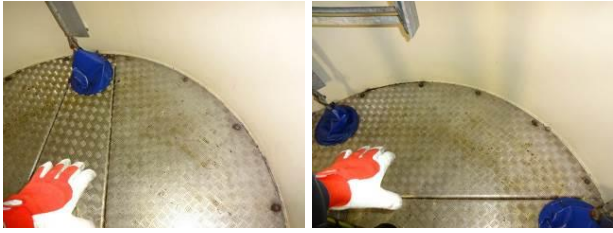
| Zustand | <p>Die Zwischenbühne und die Azimutbühne sind överschmutzt.</p> | |

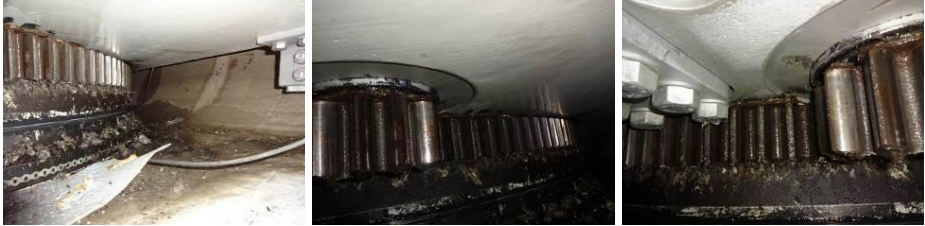
| Azimutverzahnung | <p>Die Zahnflanken sind partiell trocken. Ältere Korrosionsspuren sind sichtbar.</p> | |

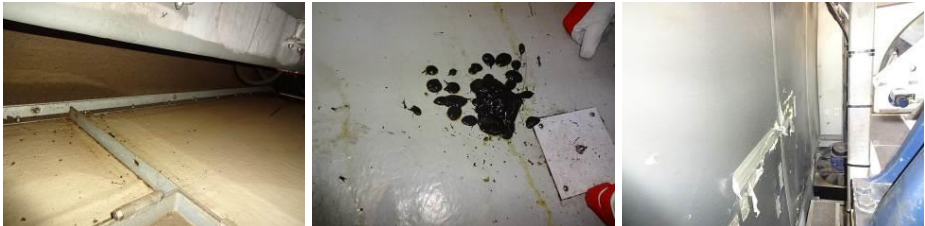
| Rissfreiheit, Dichtheit, Schallisolierung, Dachluken, Verschmutzung | <p>Der Gondelboden ist stellenweise verschmutzt. Die Beschichtung der Dämmung ist verschlissen.</p> | |

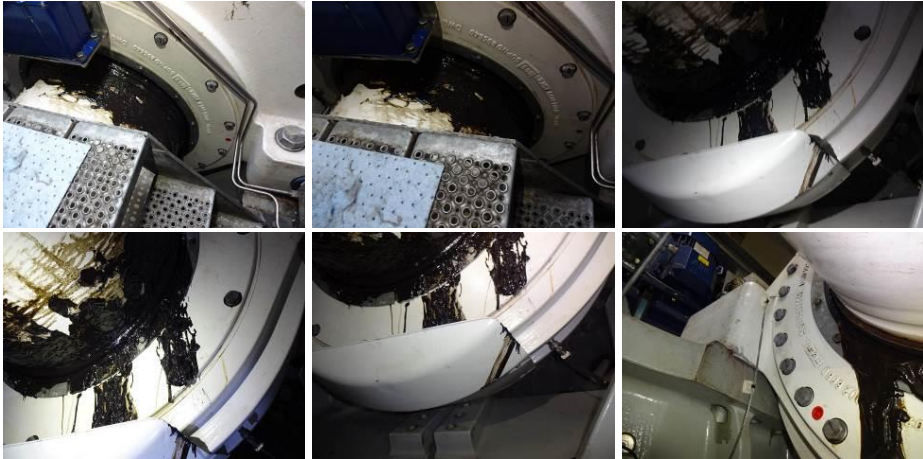
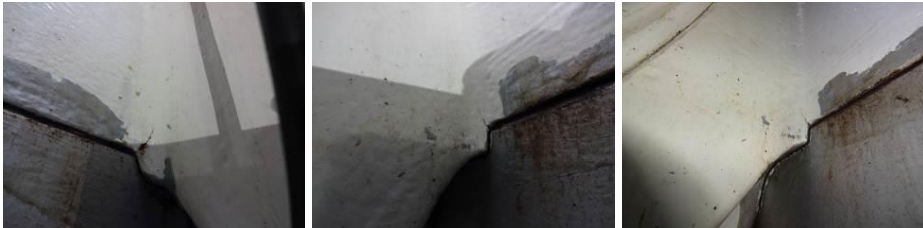
| Rotorlager A | <br>starker Fettaustritt am Lager, Umfeld verschmutzt<br><br>Risse am Rotorlager vorhanden. | |

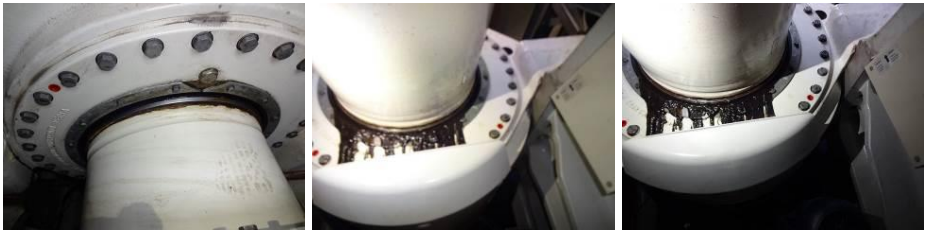
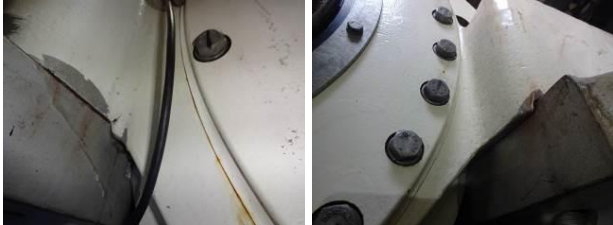
| Rotorlager B | <p>Fettaustritt am Lager</p> <p>Keine Risse in den Ecken des Lagerbockes erkennbar.</p> | |

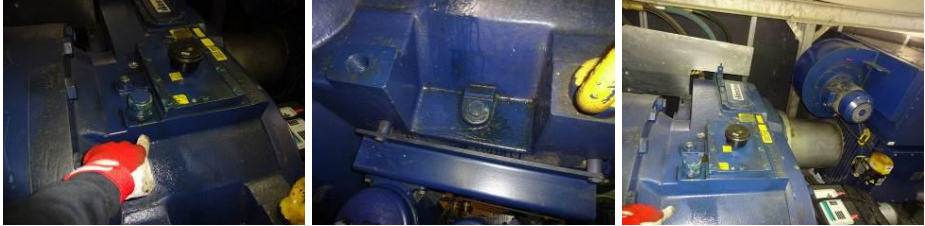
| Gehäuse | <p>diverse leichte Leckagen an Verschraubungen und Kontrolldeckeln</p> | |

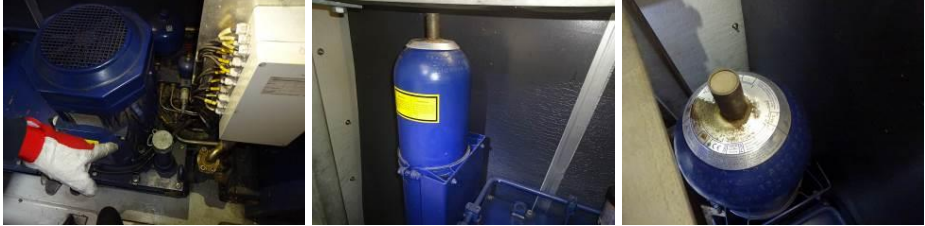
| Hydraulikeinheit | <p>Leichte Leckage am Aggregat, am Druckbehälter ist keine aktuelle Prüfung erkennbar.</p> | |

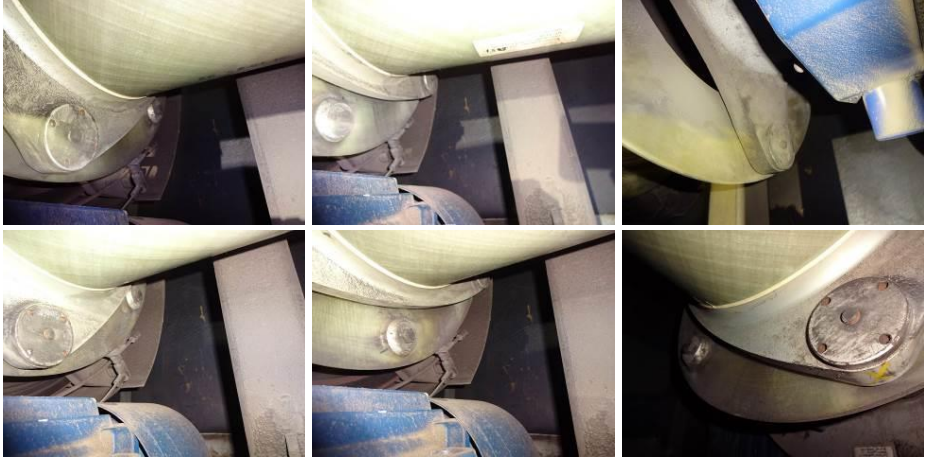
| Welle, Kupplung | <p>Vorhandene Risse an den Torsionsscheiben sind bereits zur Kontrolle markiert.</p> | |

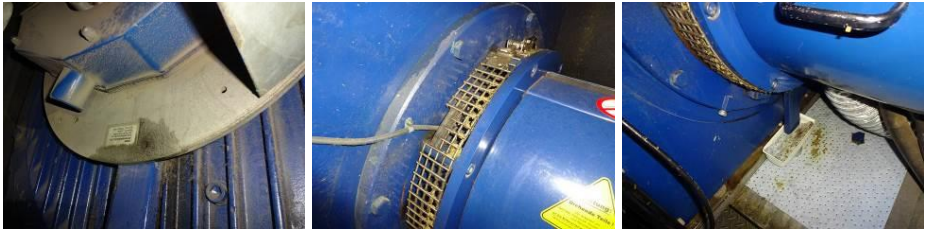
| Generatorlager | <p>Fettaustritt an den Lagern</p> | |

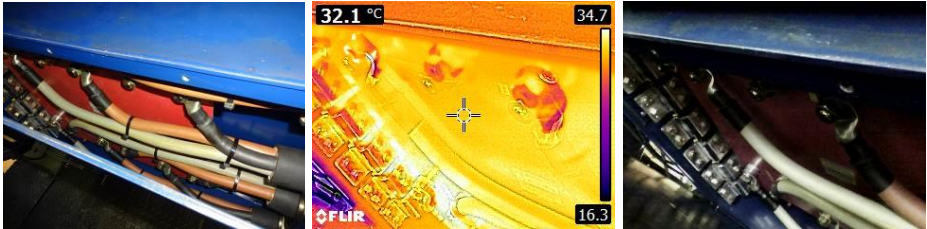
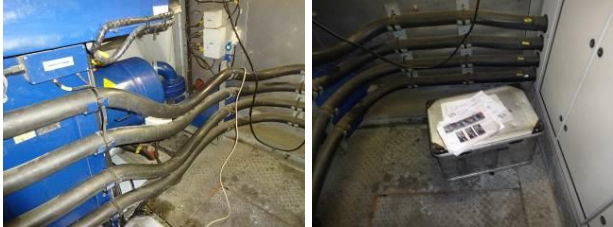
| Anschlüsse | <p>Klemmstellen im seitlichen Anschlusskasten und einsehbare Läuferanschlusskontakte sind unauffällig.</p> <p>Leistungskabel werden augenscheinlich als Trittstufen benutzt.</p> | |

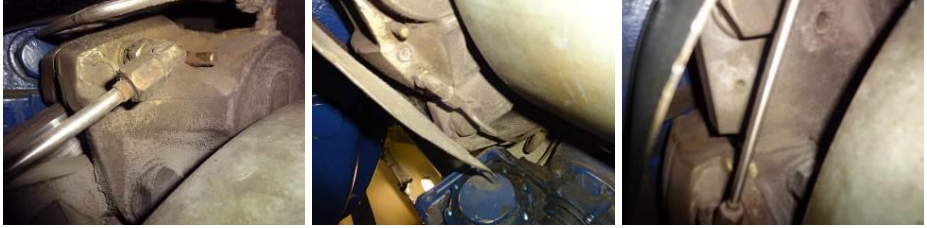
| Zustand, Funktion | <p>Funktion und Wartungszustand unauffällig, etwas Korrosionsansatz auf der Reibfläche.</p> | |

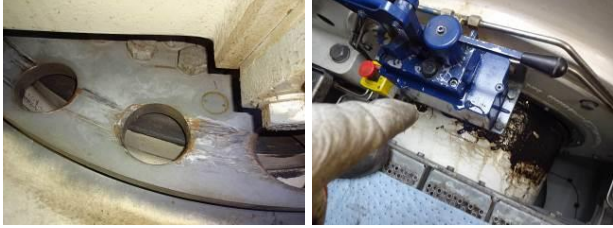
| Zustand, Funktion | <p>An der Lochscheibe der Arretierung sind markante Spuren von Bremsversuchen sichtbar. Der Korrosionsschutz ist so nicht gegeben. Leckage an der Handpumpe.</p> | |

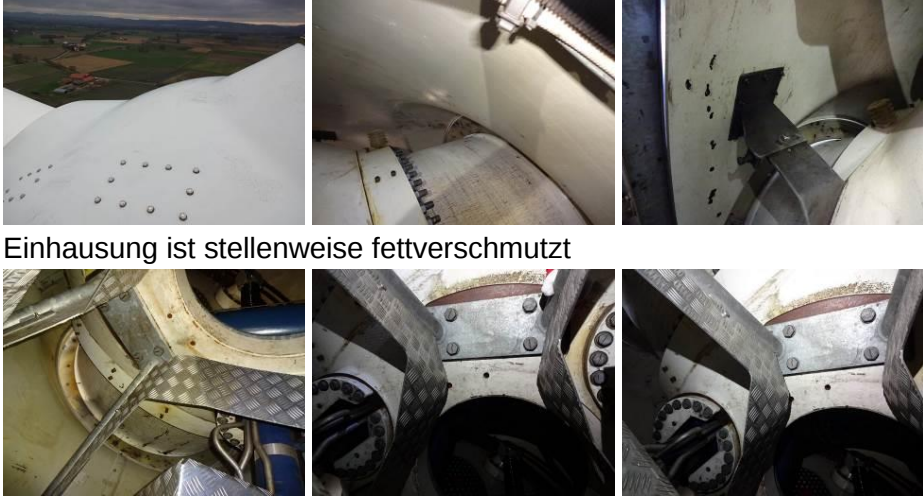
| <p>Spinner, Einhausung, Einstieg, Tritte, Halterungen</p> | <p>Einhausung ist stellenweise fettverschmutzt</p> <p>Halterungen der Einhausung sind bereits verstärkt.</p> | |

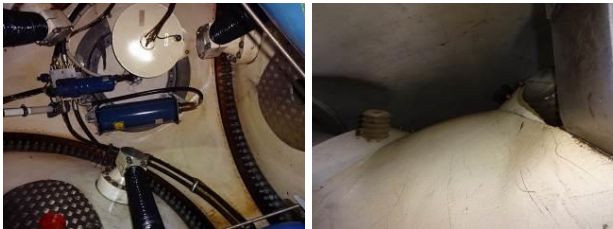
| <p>Nabenkörper</p> | <p>Nabe innen ölverschmutzt</p> | |

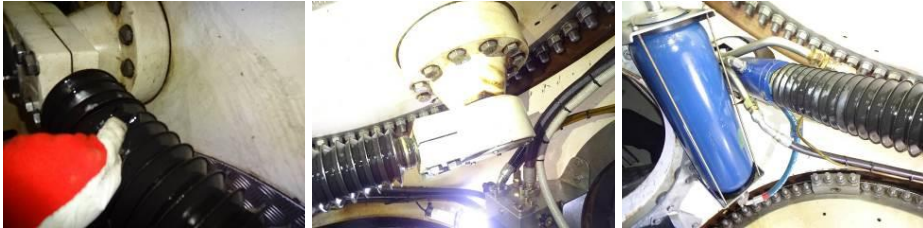
| <p>Pitchantriebe</p> | <p>Die Schutzmanschetten der Zylinder sind teilweise beschädigt und stark verölt.</p> | |

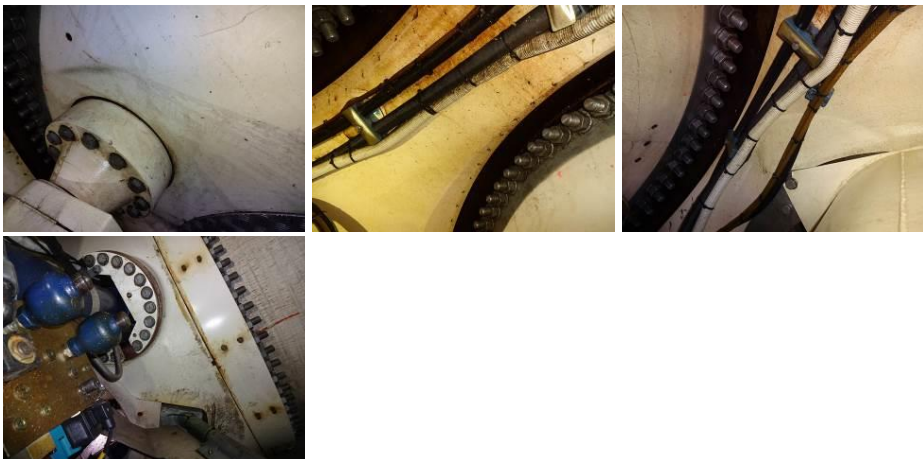
| <p>Pitchverzahnung, Verstellmechanik, Hydrauliksystem</p> | <p>Hydraulikschläuche sind undicht, Nabe innen ölverschmutzt</p> | |

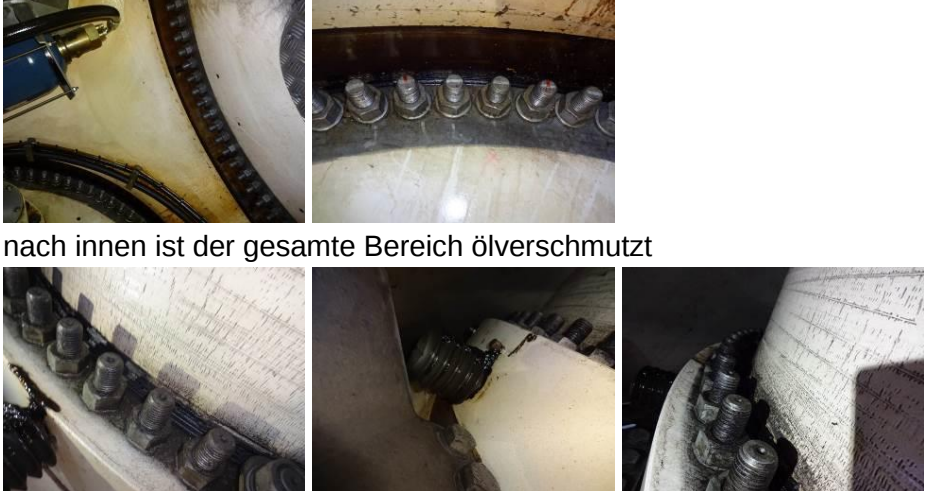
| Wartungszustand, Dichtheit | <br>nach innen ist der gesamte Bereich ölverschmutzt<br><br>nach außen ist etwas Fettaustritt, teilweise sind die Fettauffangbehälter undicht | |

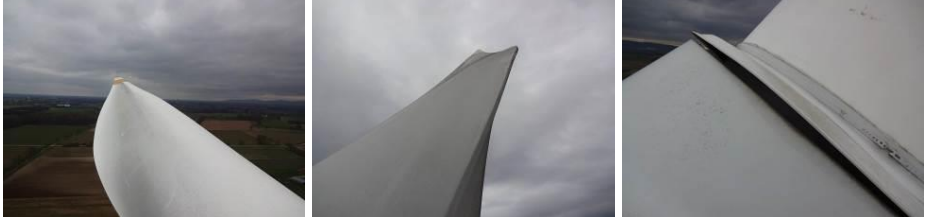
| Rotorblätter außen | <br>An den Blättern sind schon bei geringer Windgeschwindigkeit Pfeifgeräusche vorhanden. | |

| | Blattkragen sind stellenweise leicht deformiert, siehe auch Rotorblattgutachten. | |

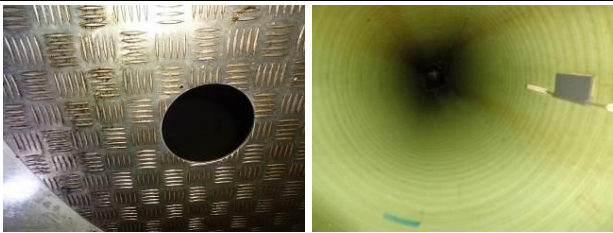
| Rotorblätter innen | <p>Es fehlen Lochdeckel und einzelne Schrauben an den Lukenblechen, siehe auch Rotorblattgutachten.</p> | |
