# **Bericht zur Überprüfung der Rotorblätter einer Windkraftanlage**

**Standort: Bad Essen**  
**Anlagentyp: Vestas V90 2MW**  
**WEA Nr.: 22981**  
**Bericht Nr.: 142/2024**  
**Revisionsnr.: 0**

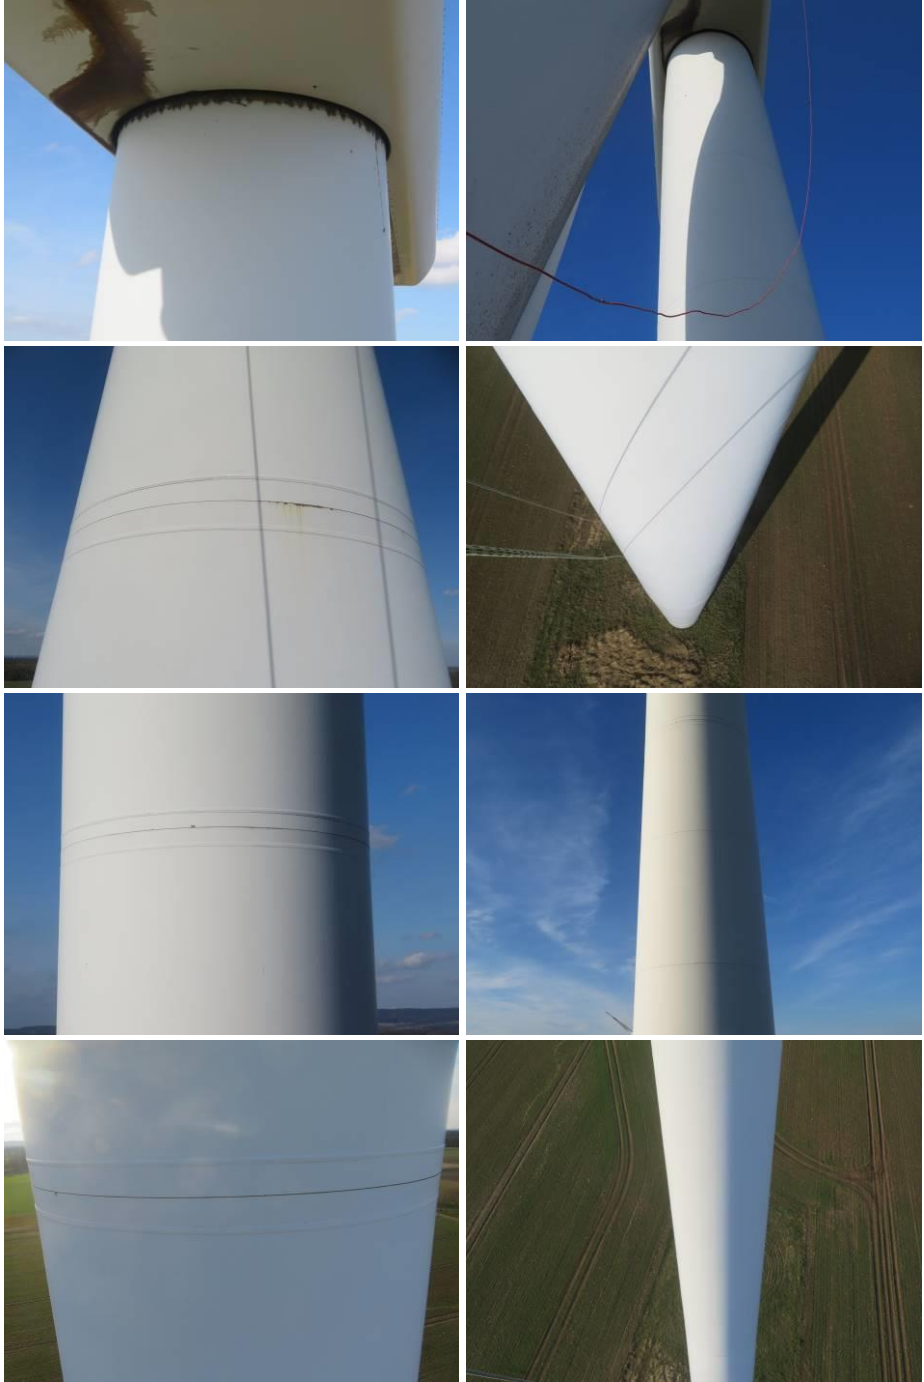
| Turm, Verkleidung, Sonstiges | | |
|---|---|---|
| Turm außen | Verschmutzung unterhalb Maschinenhaus, partielle schwache Korrosion an den Flanschen | |

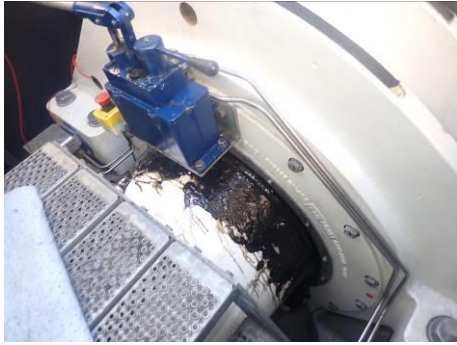
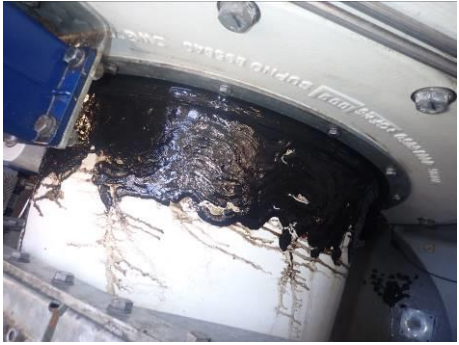
| Sonstiges / Anmerkungen | <p>Fettaustritt am Rotor</p> | |

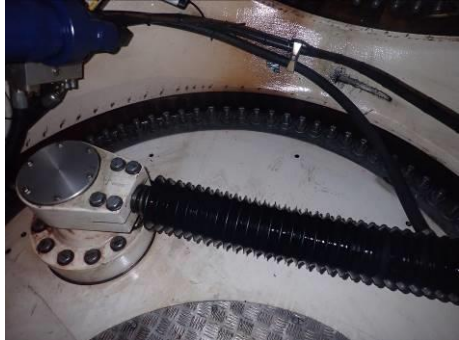
| 4.1.1 Blattbestandteile | | |
|---|---|--|
| Blattflansch / -lager | <p>leichte Fettverschmutzung</p> | |

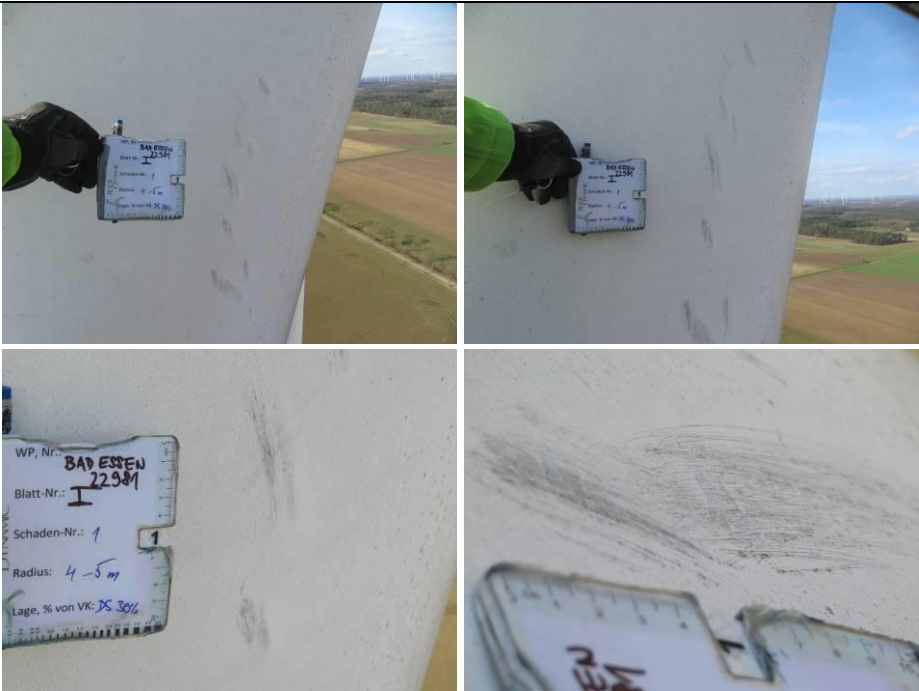
| 4.1.3 Blatt außen - Rotorblatt 1 80464 | | | | | | | | |
|---|---|---|---|---|---|---|---|---|
| 1 | 1 | 4 | 5 | DS | 30 | 1000 | Oberflächenkratzer | 1V |

| Rotorblatt 1 80464 | | | | | | |
|---|---|---|---|---|---|---|
| Beschreibung: Oberflächenkratzer | | | | | | |

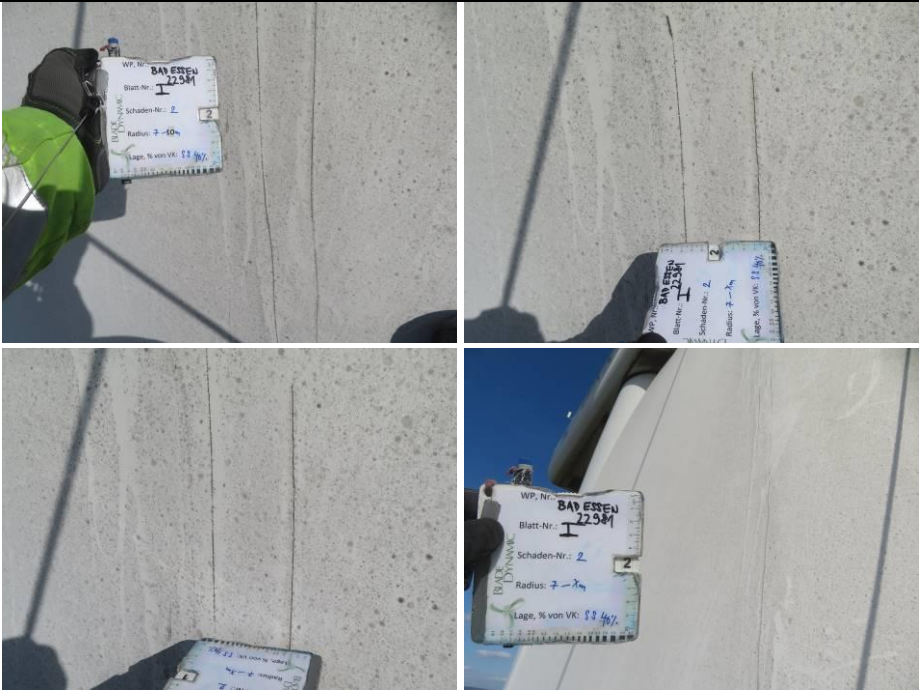
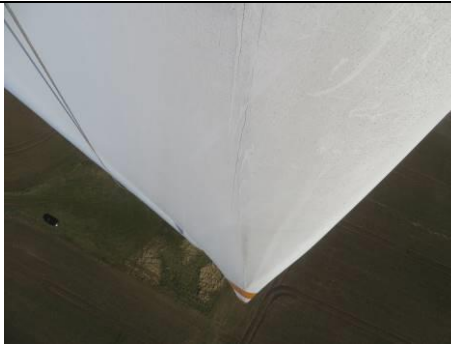
| 4.1.3 Blatt außen - Rotorblatt 1 80464 | | | | | | | | |
|---|---|---|---|---|---|---|---|---|
| 2 | 2 | 7 | 10 | SS | 40 | 3000 | Längsrisse, Decklack defekt | 1-2S |

| Rotorblatt 1 80464 | | | | | | |
|---|---|---|---|---|---|---|
| Beschreibung: Längsrisse, Decklack defekt | | | | | | |

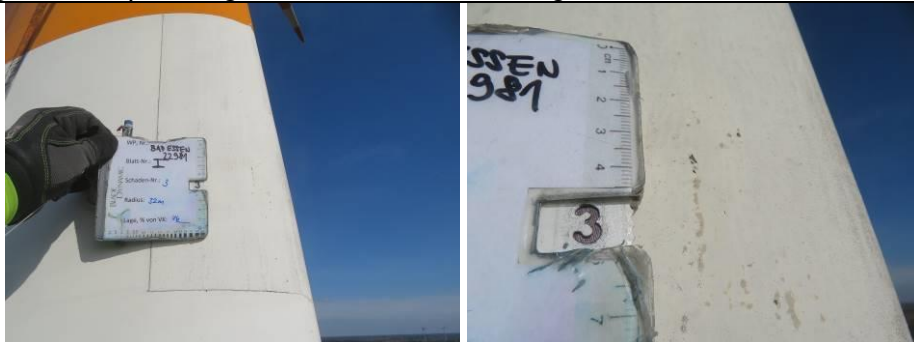
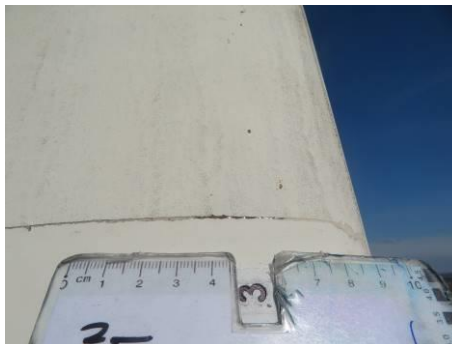
| 4.1.3 Blatt außen - Rotorblatt 1 80464 | | | | | | | | |
|---|---|---|---|---|---|---|---|---|
| 3 | 3 | 32 | | VK | 0 | 1-5; 30; 1-5 | Ausplatzungen; Gelcoat defekt; Rissgebilde < 0,1 mm | 1V |

Beschreibung: Ausplatzungen; Gelcoat defekt; Rissgebilde < 0,1 mm

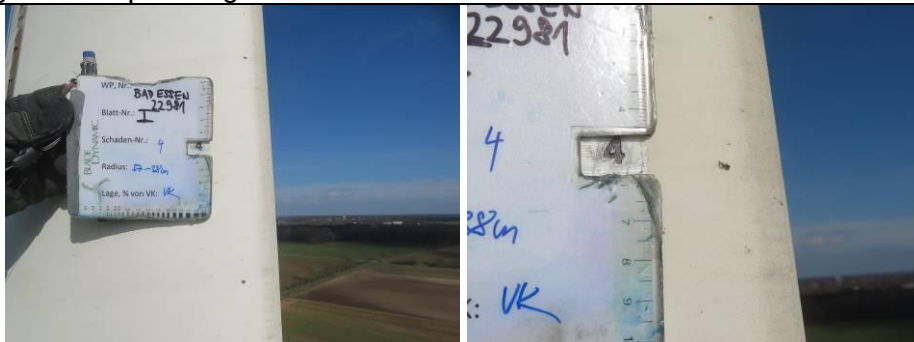
| 4.1.3 Blatt außen - Rotorblatt 1 80464 | | | | | | | | |
|---|---|---|---|---|---|---|---|---|
| 4 | 4 | 37 | 38 | VK | 0 | 1-5 | Ausplatzungen | 1V |

Beschreibung: Ausplatzungen

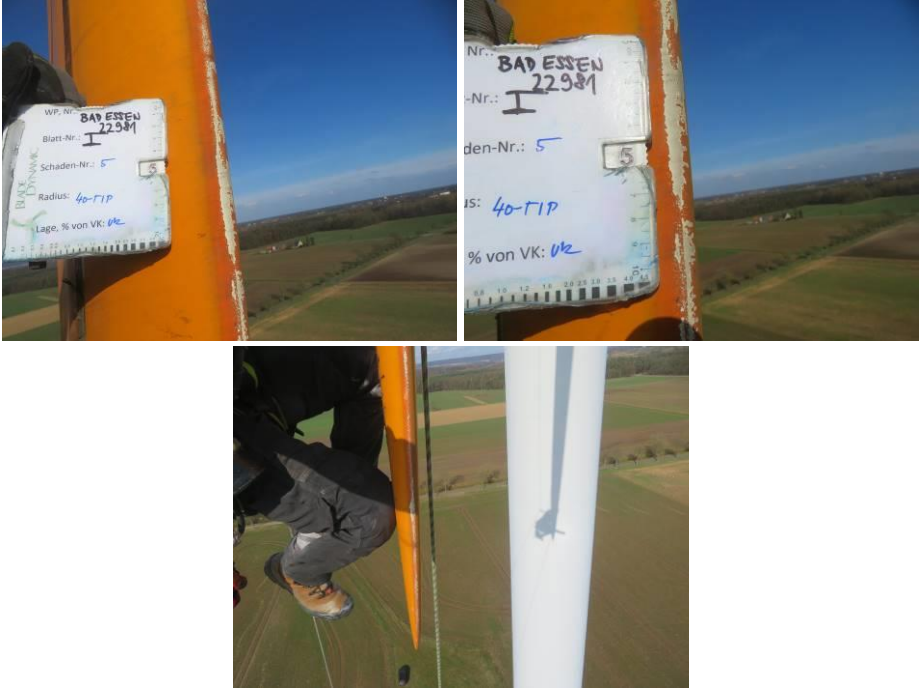
| 4.1.3 Blatt außen - Rotorblatt 1 80464 | | | | | | | | |
|---|---|---|---|---|---|---|---|---|
| 5 | 5 | 40 | 44 | VK | 0 | 4000; 100 | Decklack defekt; Gelcoat defekt | 1-2V |

| Befund Nr. | Bild Nr. | R in m | bis R | Position VK, HK, DS, SS | % von VK | Ausmaße in mm |
|---|---|---|---|---|---|---|
| Beschreibung: Decklack defekt; Gelcoat defekt | | | | | | |

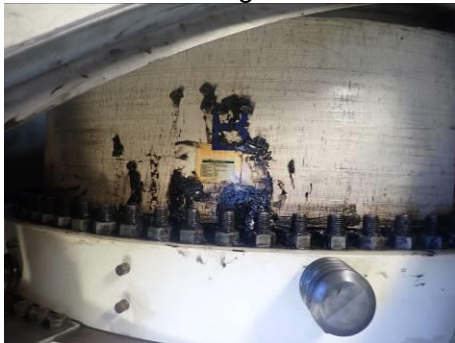
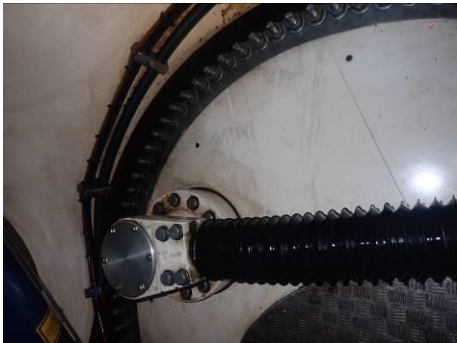
| Blattflansch / -lager | Fettverschmutzung | | |

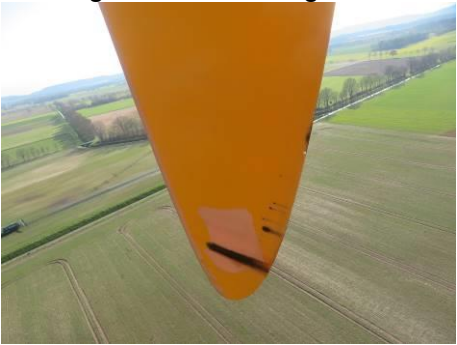
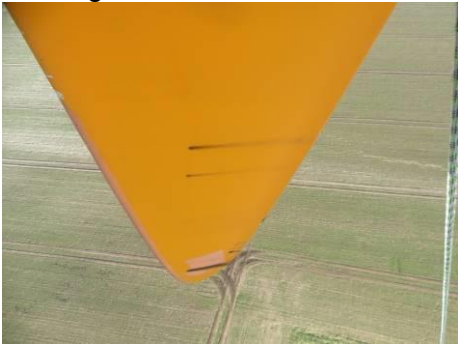
| Rezeptoren /<br>metallische<br>Blattspitze | <p>7x saug- und druckseitig, Ölverschmutzung</p> | |

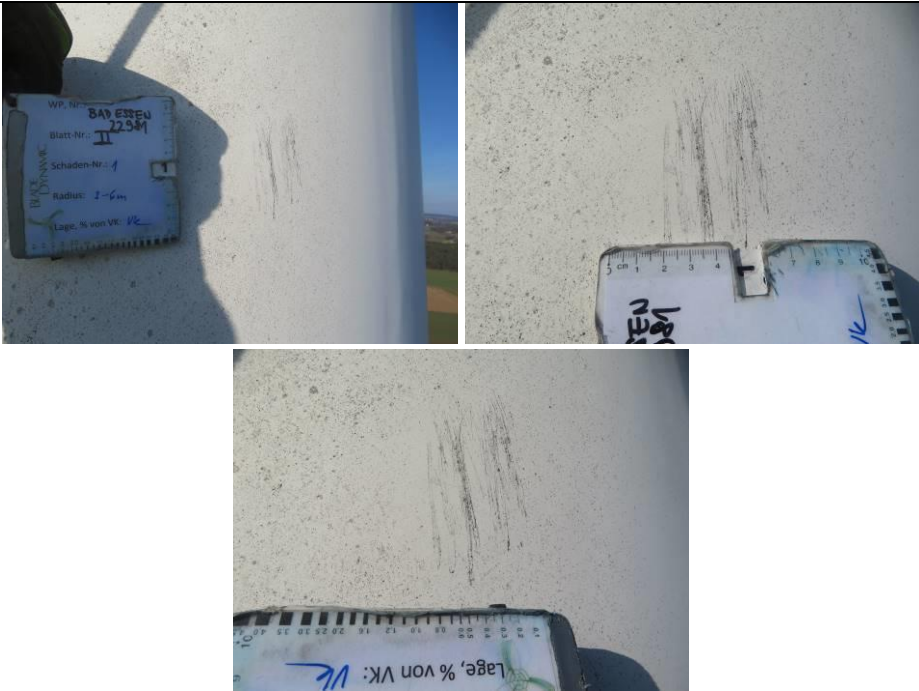
| <b>4.2.3 Blatt außen - Rotorblatt 2 80463</b> | | | | | | | | |
|---|---|---|---|---|---|---|---|---|
| 1 | 1 | 3 | 6 | VK | 0 | 500 | Oberflächenkratzer | 1V |

| Rotorblatt 2 80463 | | | | | | |
|---|---|---|---|---|---|---|
| Beschreibung: Oberflächenkratzer | | | | | | |

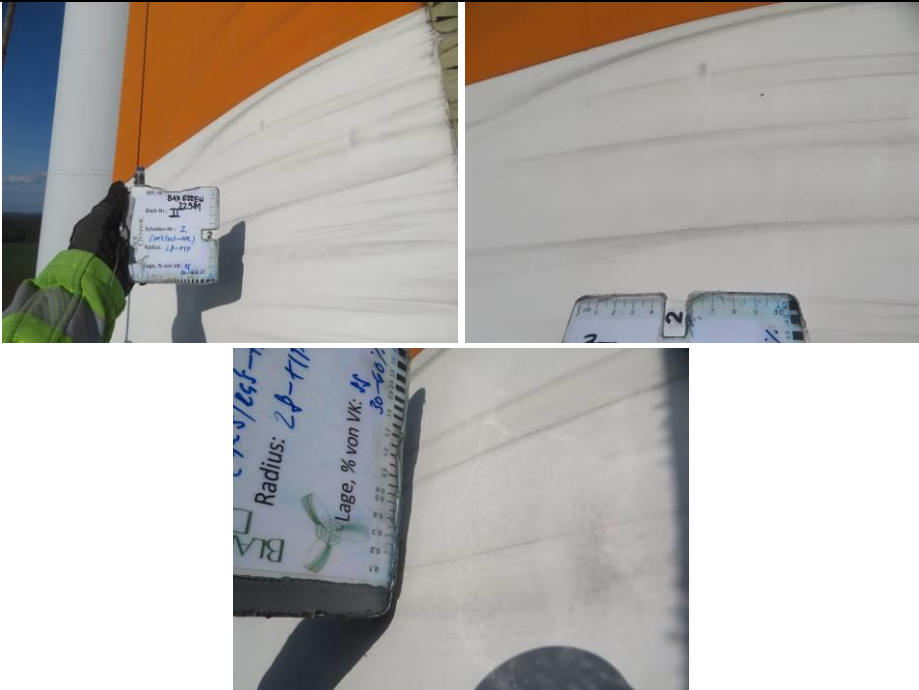
| <b>4.2.3 Blatt außen - Rotorblatt 2 80463</b> | | | | | | | | |
|---|---|---|---|---|---|---|---|---|
| 2 | 2 | 28 | 44 | SS | 30-60 | 500-1000 | Haarlängsrisse;<br>Haarrissgebilde;<br>Verschmutzung | 1-2S |

| Rotorblatt 2 80463 | | | | | | |
|---|---|---|---|---|---|---|
| Beschreibung: Haarlängsrisse; Haarrissgebilde; Verschmutzung | | | | | | |

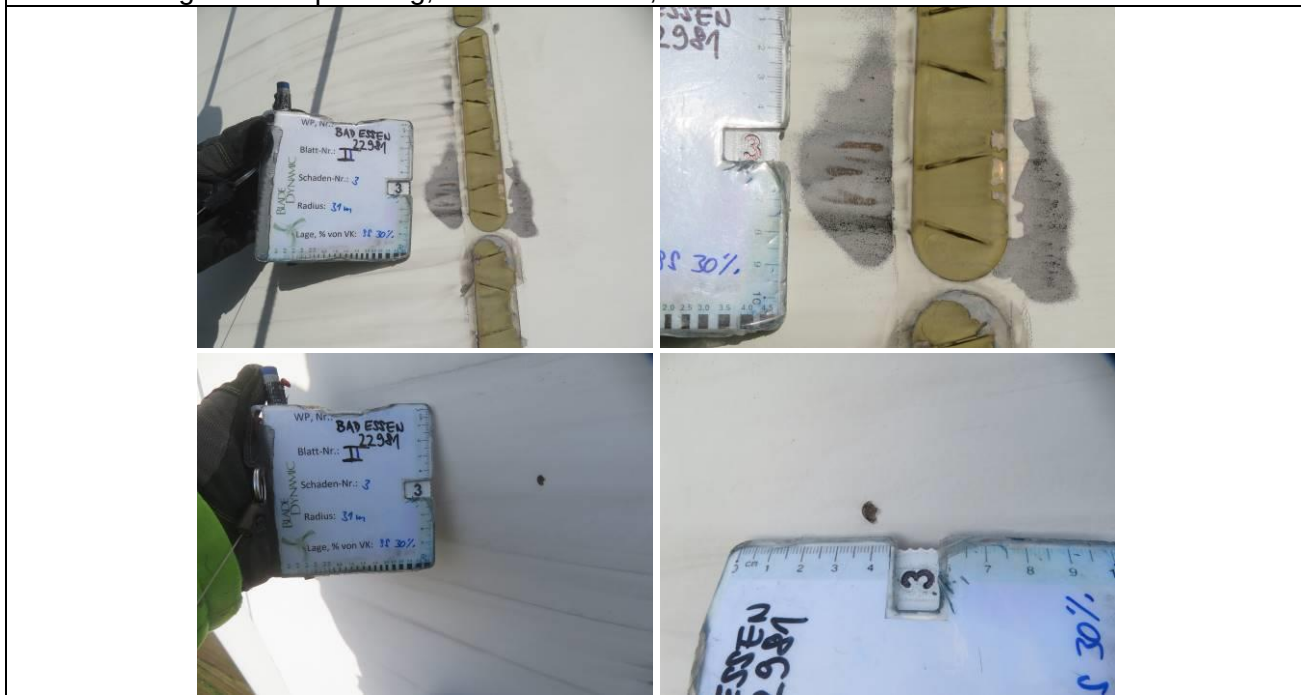
| <b>4.2.3 Blatt außen - Rotorblatt 2 80463</b> | | | | | | | | |
|---|---|---|---|---|---|---|---|---|
| 3 | 3 | 31 | | SS | 30 | 8 | Ausplatzung, Decklack defekt,<br>Erosionsschaden | 1VB |

Beschreibung: Ausplattung, Decklack defekt, Erosionsschaden

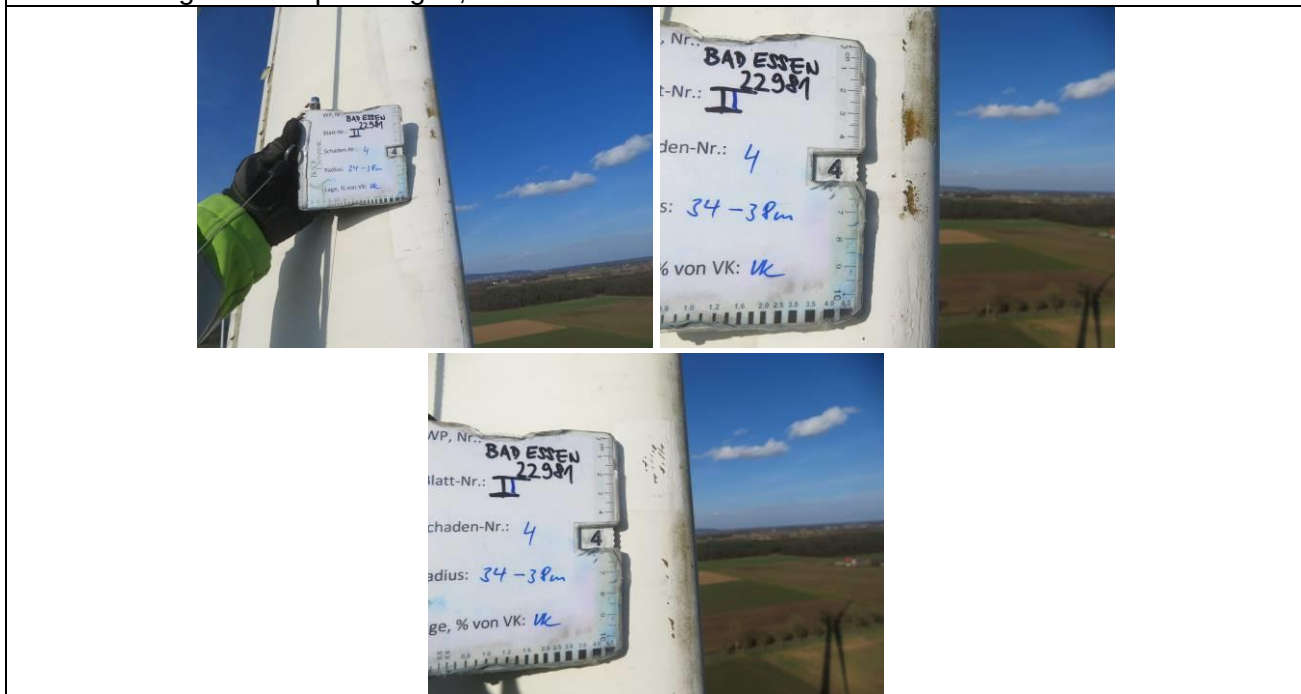
| <b>4.2.3 Blatt außen - Rotorblatt 2 80463</b> | | | | | | | | |
|---|---|---|---|---|---|---|---|---|
| 4 | 4 | 34 | 38 | VK | 0 | 5-20 | Ausplatzungen; mehrfach<br>Gelcoat defekt | 1VB |

Beschreibung: Ausplattungen; mehrfach Gelcoat defekt

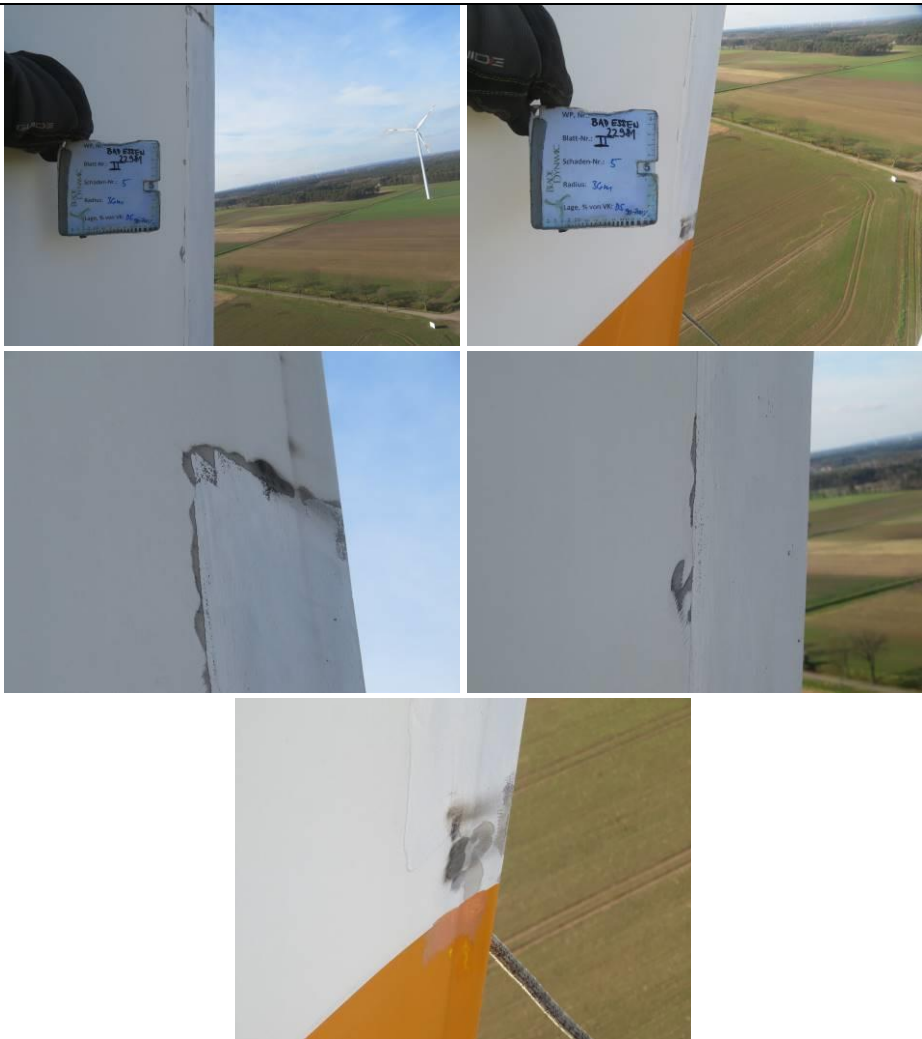
| <b>4.2.3 Blatt außen - Rotorblatt 2 80463</b> | | | | | | | | |
|---|---|---|---|---|---|---|---|---|
| 5 | 5 | 36 | | DS | 90-100 | 500 | Decklack defekt | 1V |

| Befund Nr. | Bild Nr. | R in m | bis R | Position VK, HK, DS, SS | % von VK | Ausmaße in mm |
|---|---|---|---|---|---|---|
| Beschreibung: Decklack defekt | | | | | | |

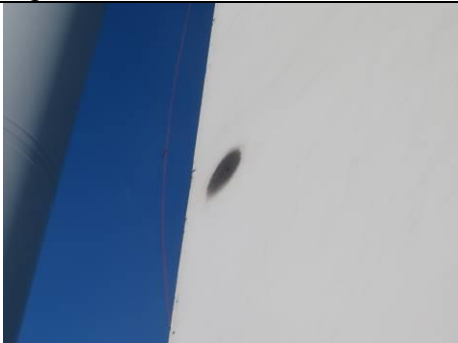
| <b>4.2.3 Blatt außen - Rotorblatt 2 80463</b> | | | | | | | | |
|---|---|---|---|---|---|---|---|---|
| 6 | 6 | 35 | | SS | 99 | 100 | Verschmutzung | 1V |

| Befund Nr. | Bild Nr. | R in m | bis R | Position VK, HK, DS, SS | % von VK | Ausmaße in mm |
|---|---|---|---|---|---|---|
| Beschreibung: Verschmutzung | | | | | | |

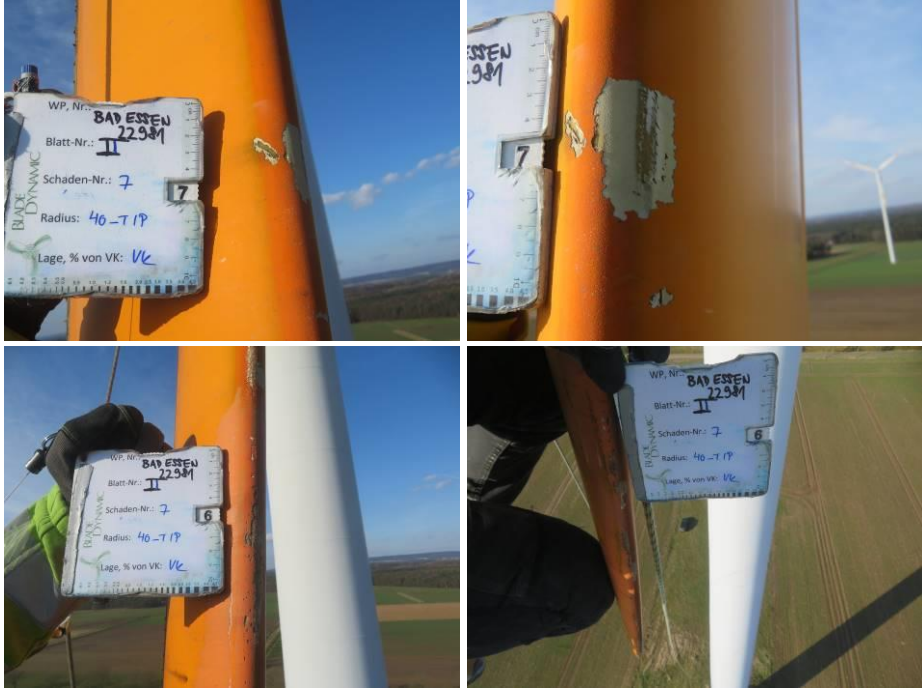
| Befund Nr. | Bild Nr. | R in m | bis R | Position VK, HK, DS, SS | % von VK | Ausmaße in mm |
|---|---|---|---|---|---|---|
| 7 | 7 | 40 | 44 | VK | 0 | 4000; 2000 |

| <b>4.2.3 Blatt außen - Rotorblatt 2 80463</b> | | | | | | | | |
|---|---|---|---|---|---|---|---|---|
| 7 | 7 | 40 | 44 | VK | 0 | 4000;<br>2000 | Decklack defekt; Gelcoat defekt | 1-2V |

| Befund Nr. | Bild Nr. | R in m | bis R | Position VK, HK, DS, SS | % von VK | Ausmaße in mm |
|---|---|---|---|---|---|---|
| Beschreibung: Decklack defekt; Gelcoat defekt | | | | | | |

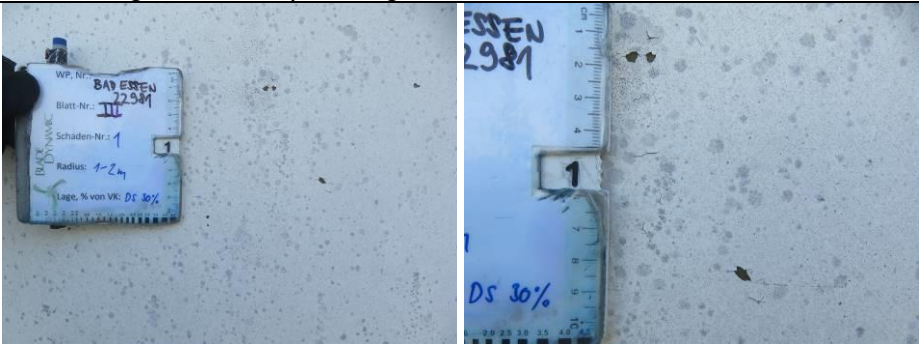
| 4.3.3 Blatt außen - Rotorblatt 3 80458 | | | | | | | | |
|---|---|---|---|---|---|---|---|---|
| 1 | 1 | 1 | 2 | DS | 30 | 3-10; 1-5 | Rissgebilde; Ausplatzungen | 1SB |

| Rotorblatt 3 80458 | | | | | | |
|---|---|---|---|---|---|---|
| Beschreibung: Rissgebilde; Ausplatzungen | | | | | | |

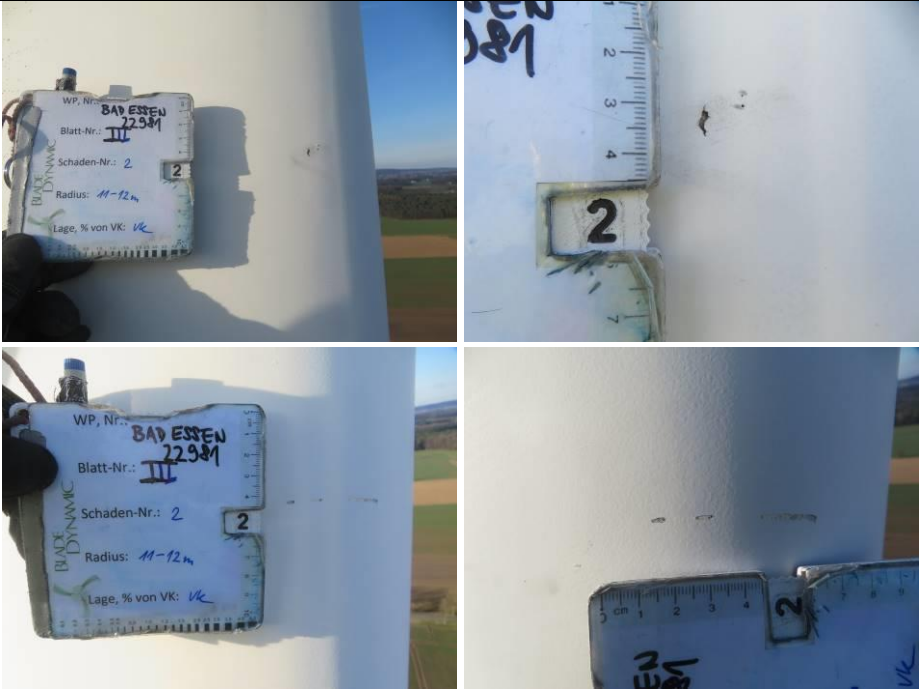
| 4.3.3 Blatt außen - Rotorblatt 3 80458 | | | | | | | | |
|---|---|---|---|---|---|---|---|---|
| 2 | 2 | 11 | 12 | VK | 0 | 1-5; 5-20 | Ausplatzungen; mehrfach Decklack defekt | 1V |

| Rotorblatt 3 80458 | | | | | | |
|---|---|---|---|---|---|---|
| Beschreibung: Ausplatzungen; mehrfach Decklack defekt | | | | | | |

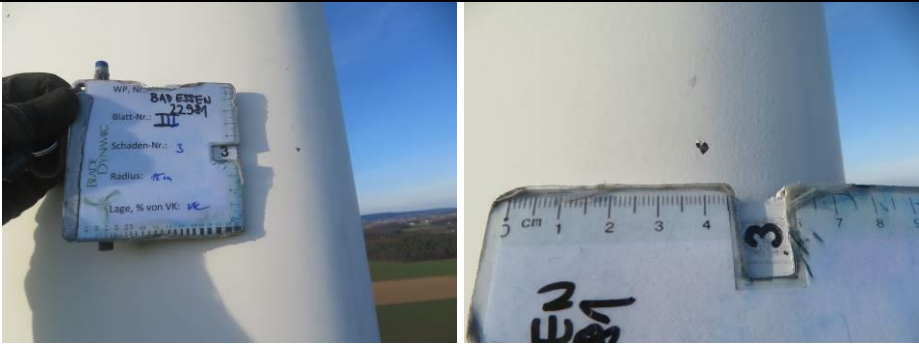
| 4.3.3 Blatt außen - Rotorblatt 3 80458 | | | | | | | | |
|---|---|---|---|---|---|---|---|---|
| 3 | 3 | 15 | | VK | 0 | 5 | Ausplatzung | 1V |

| Rotorblatt 3 80458 | | | | | | |
|---|---|---|---|---|---|---|
| Beschreibung: Ausplatzung | | | | | | |

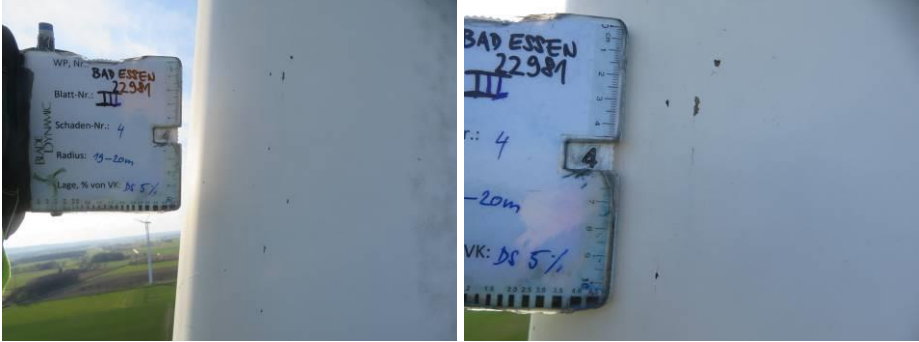
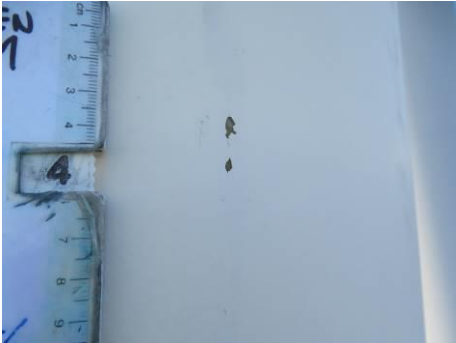
| 4.3.3 Blatt außen - Rotorblatt 3 80458 | | | | | | | | |
|---|---|---|---|---|---|---|---|---|
| 4 | 4 | 19 | 20 | DS | 5 | 1-10; 3-10 | Ausplatzungen; Längsrisse, Rissgebilde | 1VB |

| Befund Nr. | Bild Nr. | R in m | bis R | Position VK, HK, DS, SS | % von VK | Ausmaße in mm |
|---|---|---|---|---|---|---|
| Beschreibung: Ausplatzungen; Längsrisse, Rissgebilde | | | | | | |

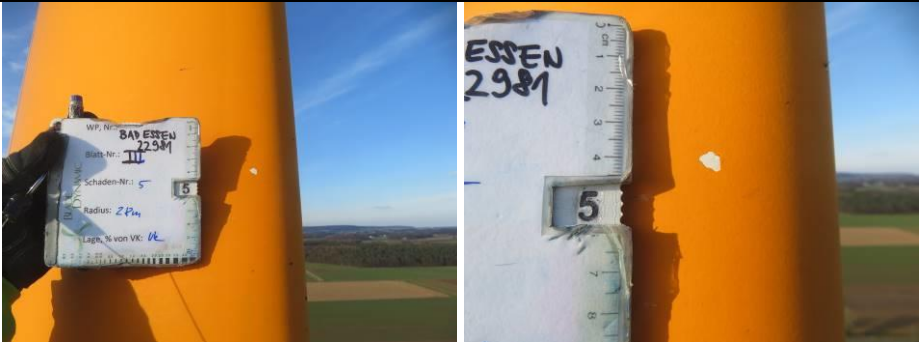
| 4.3.3 Blatt außen - Rotorblatt 3 80458 | | | | | | | | |
|---|---|---|---|---|---|---|---|---|
| 5 | 5 | 28 | | VK | 0 | 6 | Decklack defekt | 1V |

| Befund Nr. | Bild Nr. | R in m | bis R | Position VK, HK, DS, SS | % von VK | Ausmaße in mm |
|---|---|---|---|---|---|---|
| Beschreibung: Decklack defekt | | | | | | |

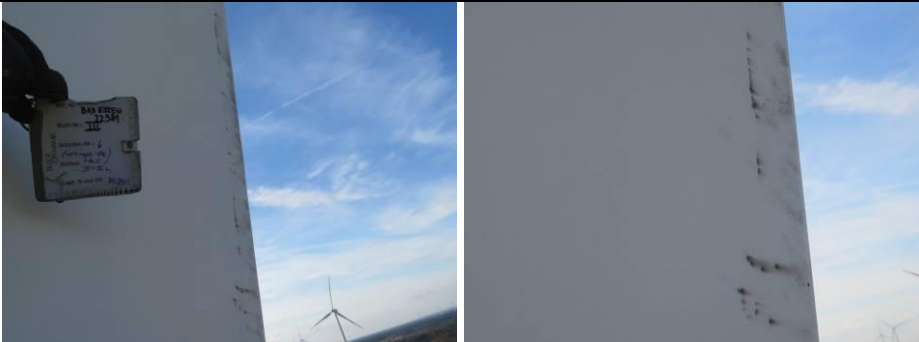
| 4.3.3 Blatt außen - Rotorblatt 3 80458 | | | | | | | | |
|---|---|---|---|---|---|---|---|---|
| 6 | 6 | 35 | 36 | DS | 99 | 1000 | Längsrisse; Verschmutzung | 1-2S |

| Befund Nr. | Bild Nr. | R in m | bis R | Position VK, HK, DS, SS | % von VK | Ausmaße in mm |
|---|---|---|---|---|---|---|
| Beschreibung: Längsrisse; Verschmutzung | | | | | | |

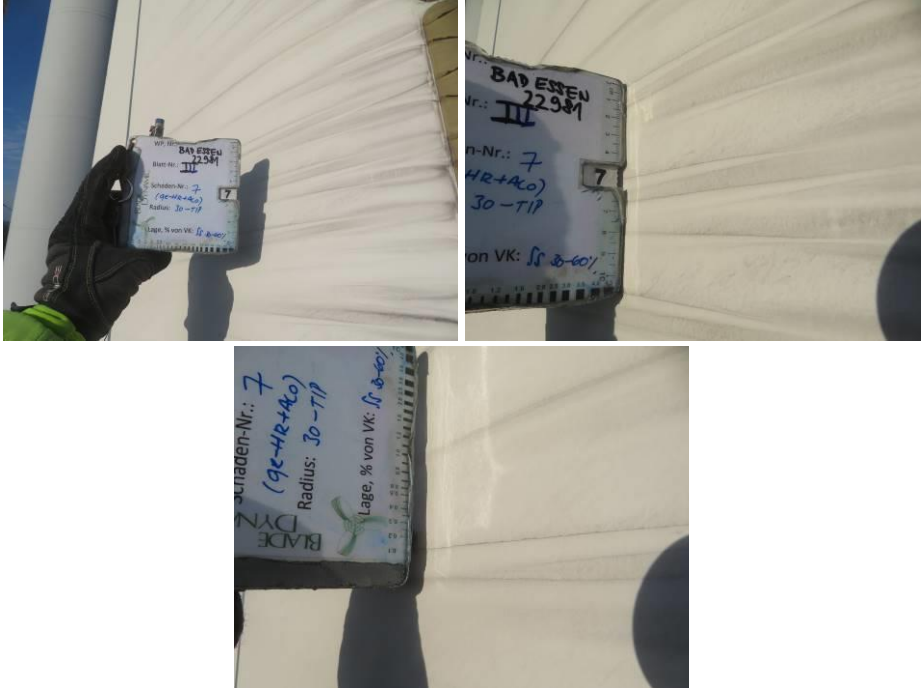
| 4.3.3 Blatt außen - Rotorblatt 3 80458 | | | | | | | | |
|---|---|---|---|---|---|---|---|---|
| 7 | 7 | 30 | 44 | SS | 30-60 | 300- 1000 | Querhaarrisse; Verschmutzung | 1-2S |

Beschreibung: Querhaarrisse; Verschmutzung

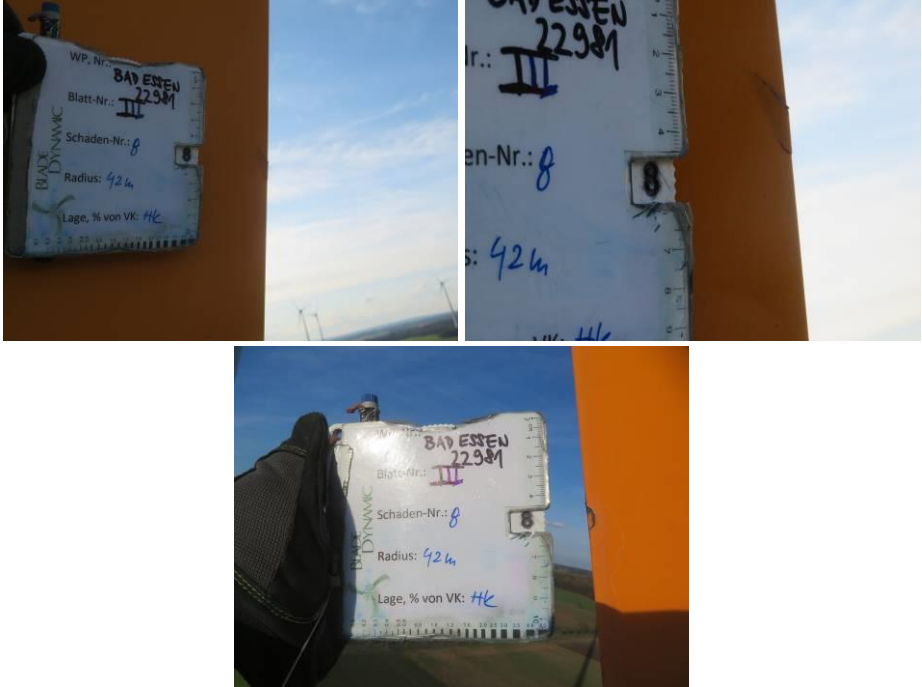
| 4.3.3 Blatt außen - Rotorblatt 3 80458 | | | | | | | | |
|---|---|---|---|---|---|---|---|---|
| 8 | 8 | 42 | | HK | 100 | 20 | Diagonalriss, Hinterkante beschädigt | 1-2S |

Beschreibung: Diagonalriss, Hinterkante beschädigt

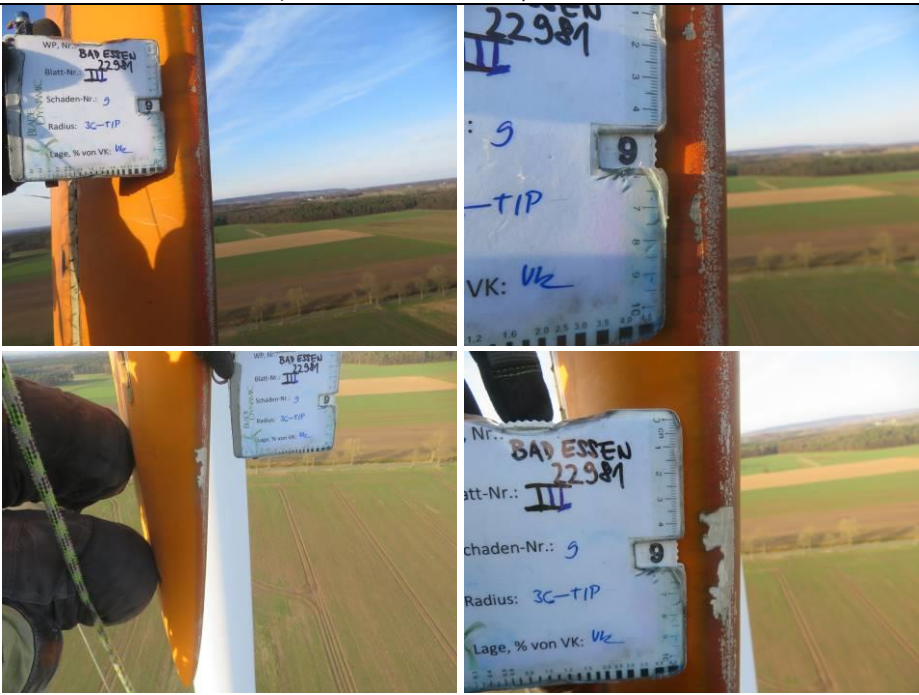
| 4.3.3 Blatt außen - Rotorblatt 3 80458 | | | | | | | | |
|---|---|---|---|---|---|---|---|---|
| 9 | 9 | 36 | 44 | VK | 0 | 8000; 500 | Decklack defekt, Erosionsschaden; Gelcoat defekt | 1-2V |

| Befund Nr. | Bild Nr. | R in m | bis R | Position VK, HK, DS, SS | % von VK | Ausmaße in mm |
|---|---|---|---|---|---|---|
| Beschreibung: Decklack defekt, Erosionsschaden; Gelcoat defekt | | | | | | |
