Technische Überprüfung einer Windenergieanlage

Windpark:	Losheim am See V90
Anlagentyp:	V-90
Seriennummer:	204730
Verantwortlicher:	Christian Gripp
Auftraggeber:	Windpark Saar GmbH & Co. Repower KG Hohenzollernstraße 104-106 66117 Saarbrücken

Berichtnummer: Vestas-V-90_Losheim am See
V90-204730-03_2024-06_Rev0

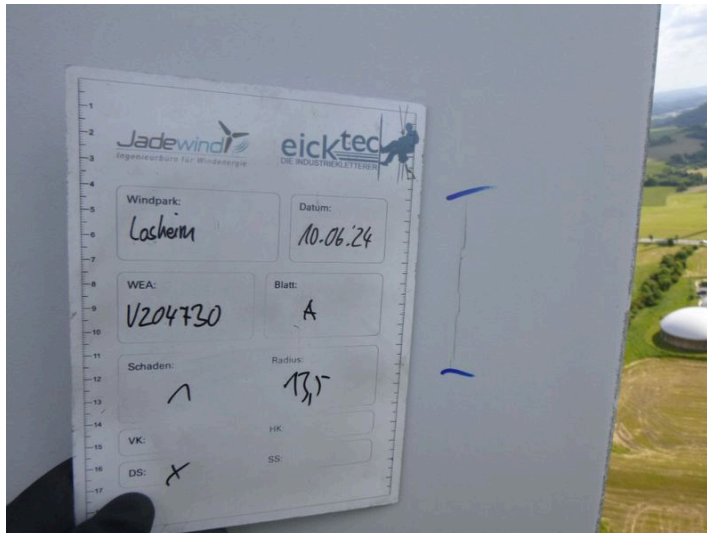
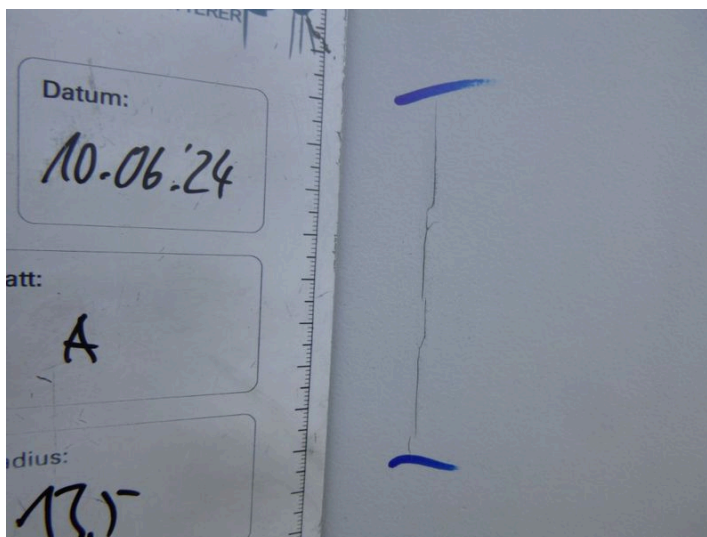
Bilder 4.2.1

4.2.1 Rotorblatt A außen, R 13,5m, auf der Druckseite befindet sich ein 85 mm langer, vertikal verlaufender, Haarriss.

V1 - Verschleißbedingter Schaden/Mangel

- 4.2.1. Rotorblatt A außen, R 13,5m, auf der Druckseite befindet sich ein 85 mm langer, vertikal verlaufender, Haarriss.
V1 - Verschleißbedingter Schaden/Mangel

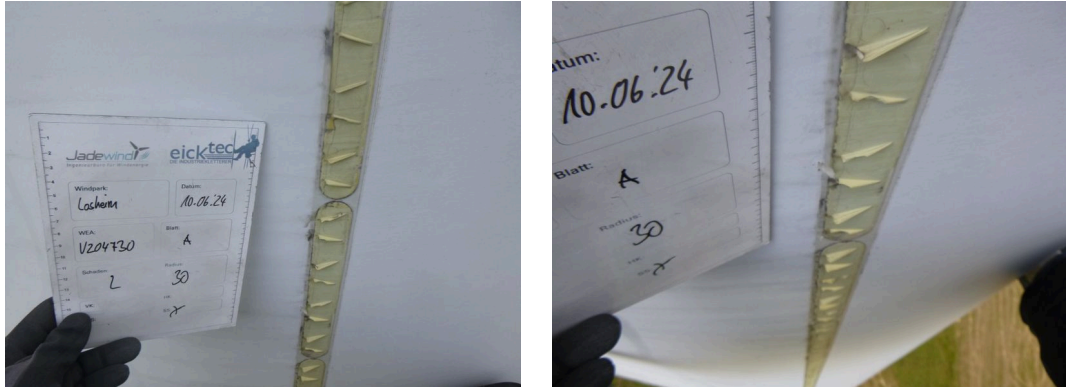
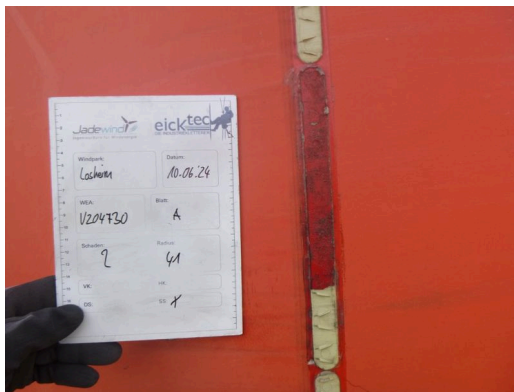
Bilder 4.2.2

4.2.2 Rotorblatt A außen, R 28,0 m bis Blattspitze, auf der Saugseite sind in etwa 80 % der Vortex-Module beschädigt. Zwei Module fehlen komplett.

V1 - Verschleißbedingter Schaden/Mangel

- 4.2.2. Rotorblatt A außen, R 28,0 m bis Blattspitze, auf der Saugseite sind in etwa 80 % der Vortex-Module beschädigt. Zwei Module fehlen komplett.
V1 - Verschleißbedingter Schaden/Mangel

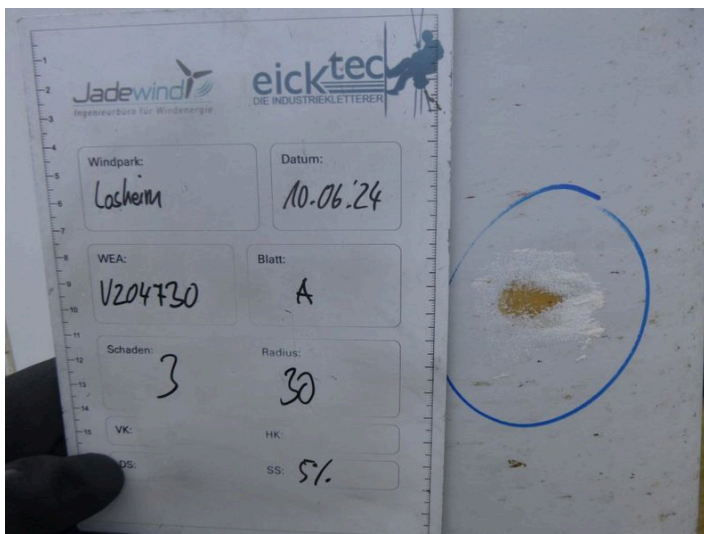
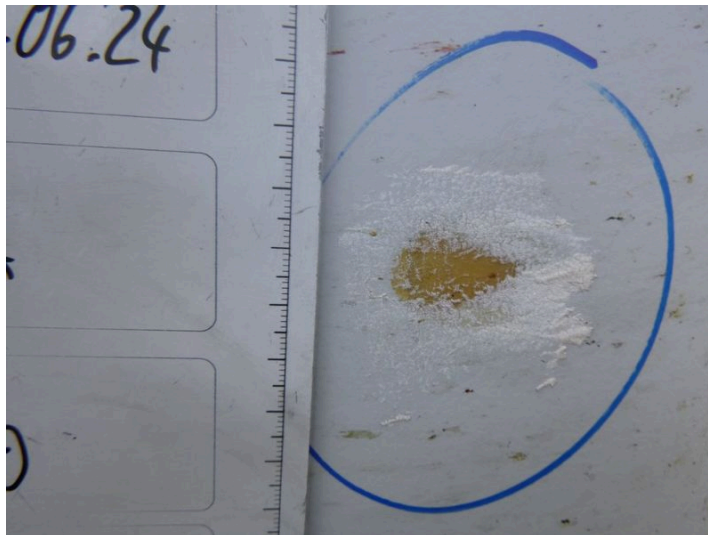
Bilder 4.2.3

4.2.3 Rotorblatt A außen, R 30,0m, auf der Saugseite befindet sich eine Stelle, die einen Abrieb der Deckschicht aufweist. Betroffen ist eine alte Reparaturstelle, wobei sich der Schaden auf eine maximale Größe von 25 mm beläuft.

W1 - Wiederkehrender Schaden/Mangel

- 4.2.3. Rotorblatt A außen, R 30,0m, auf der Saugseite befindet sich eine Stelle, die einen Abrieb der Deckschicht aufweist. Betroffen ist eine alte Reparaturstelle, wobei sich der Schaden auf eine maximale Größe von 25 mm beläuft.
W1 - Wiederkehrender Schaden/Mangel

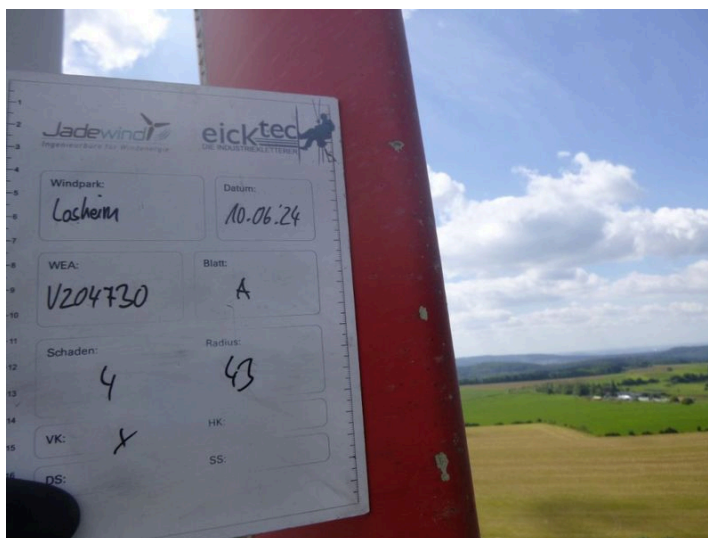
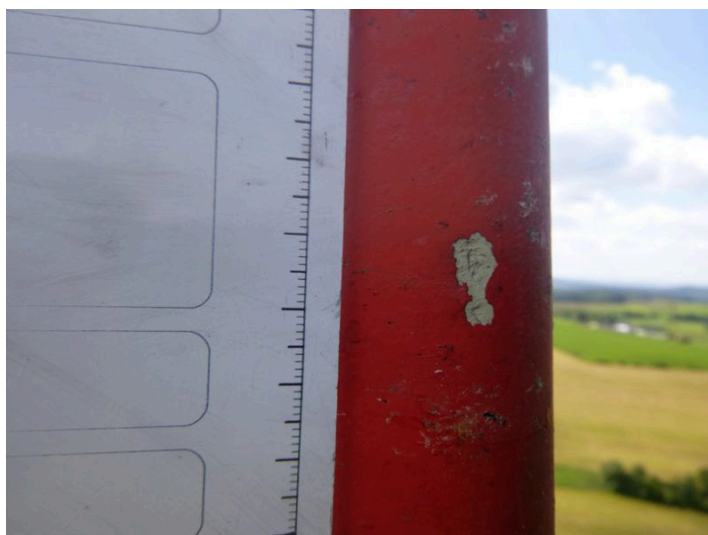
Bilder 4.2.4

- 4.2.4 Rotorblatt A außen, Blattspitze, an der Vorderkante treten drei Abplatzungen auf, die eine maximale Ausdehnung von 10 mm aufweisen.

V1 - Verschleißbedingter Schaden/Mangel

- 4.2.4. Rotorblatt A außen, Blattspitze, an der Vorderkante treten drei Abplatzungen auf, die eine maximale Ausdehnung von 10 mm aufweisen.
V1 - Verschleißbedingter Schaden/Mangel

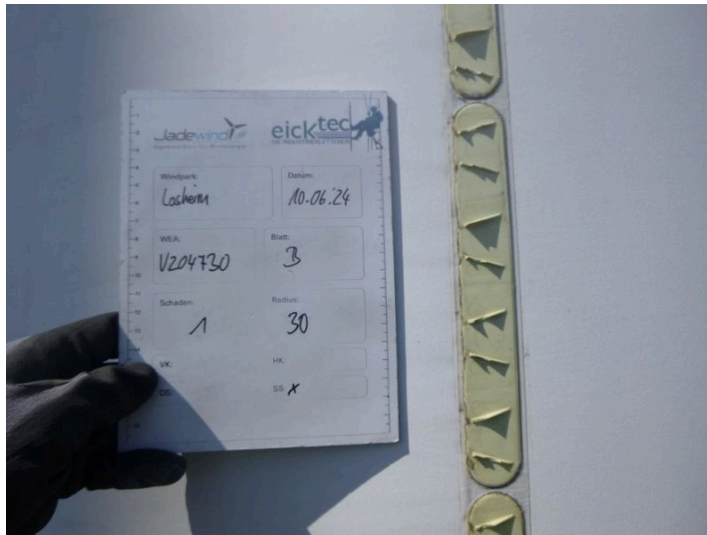
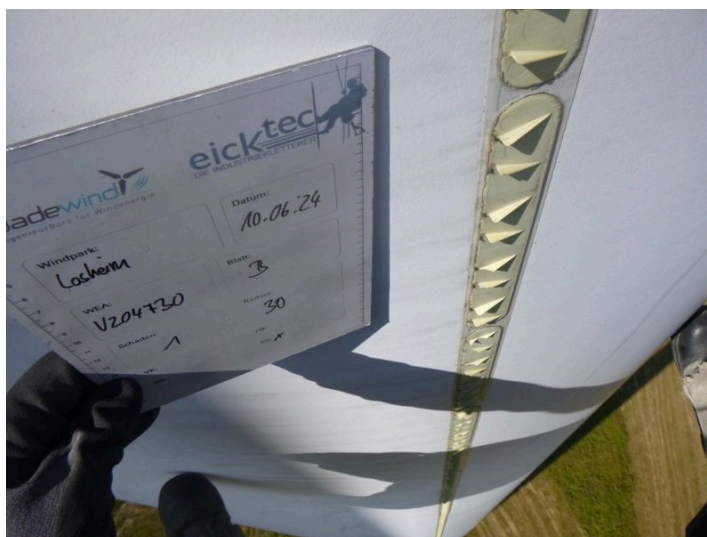
Bilder 4.2.5

4.2.5 Rotorblatt B außen, R 28,0 m bis Blattspitze, auf der Saugseite sind in etwa 80 % der Vortex-Module beschädigt.

V1 - Verschleißbedingter Schaden/Mangel

- 4.2.5. Rotorblatt B außen, R 28,0 m bis Blattspitze, auf der Saugseite sind in etwa 80 % der Vortex-Module beschädigt.
V1 - Verschleißbedingter Schaden/Mangel

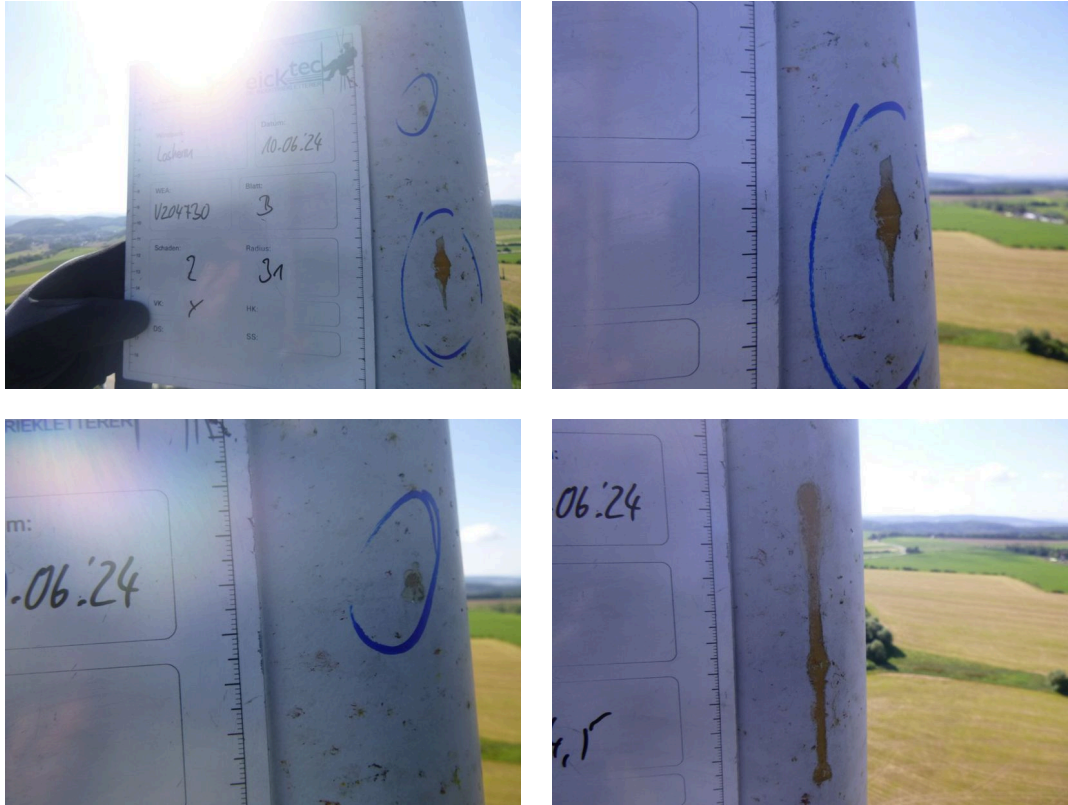
Bilder 4.2.6

- 4.2.6 Rotorblatt B außen, R 30,0 m bis 34,0 m, an der Vorderkante befinden sich vier Abplatzungen, die über eine maximale Länge von 90 mm verfügen. Zudem liegt ein Abrieb der Deckschicht vor.

V1 - Verschleißbedingter Schaden/Mangel

- 4.2.6. Rotorblatt B außen, R 30,0 m bis 34,0 m, an der Vorderkante befinden sich vier Abplatzungen, die über eine maximale Länge von 90 mm verfügen. Zudem liegt ein Abrieb der Deckschicht vor.
V1 - Verschleißbedingter Schaden/Mangel

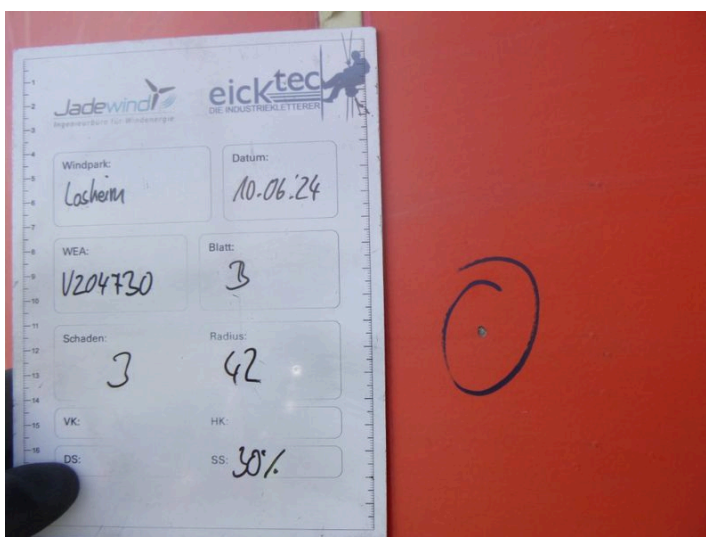
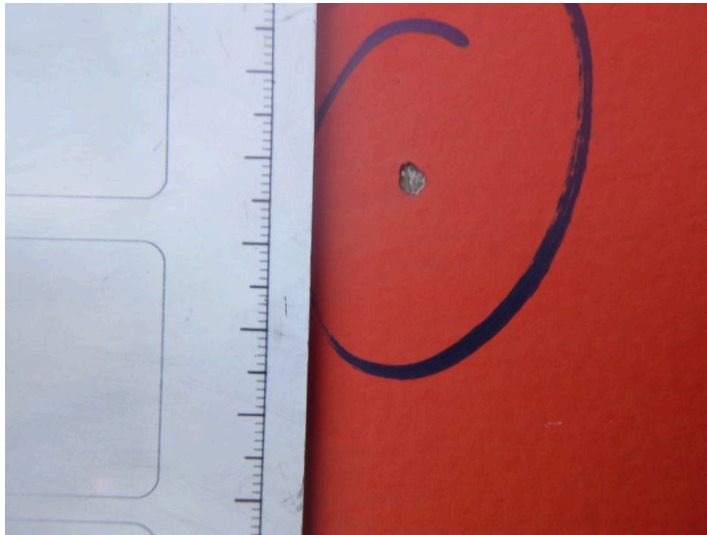
Bilder 4.2.7

- 4.2.7 Rotorblatt B außen, R 42,0 m, auf der Saugseite befindet sich eine Abplatzung, die einen maximalen Durchmesser von 3 mm aufweist.

V1 - Verschleißbedingter Schaden/Mangel

- 4.2.7. Rotorblatt B außen, R 42,0 m, auf der Saugseite befindet sich eine Abplatzung, die einen maximalen Durchmesser von 3 mm aufweist.
V1 - Verschleißbedingter Schaden/Mangel

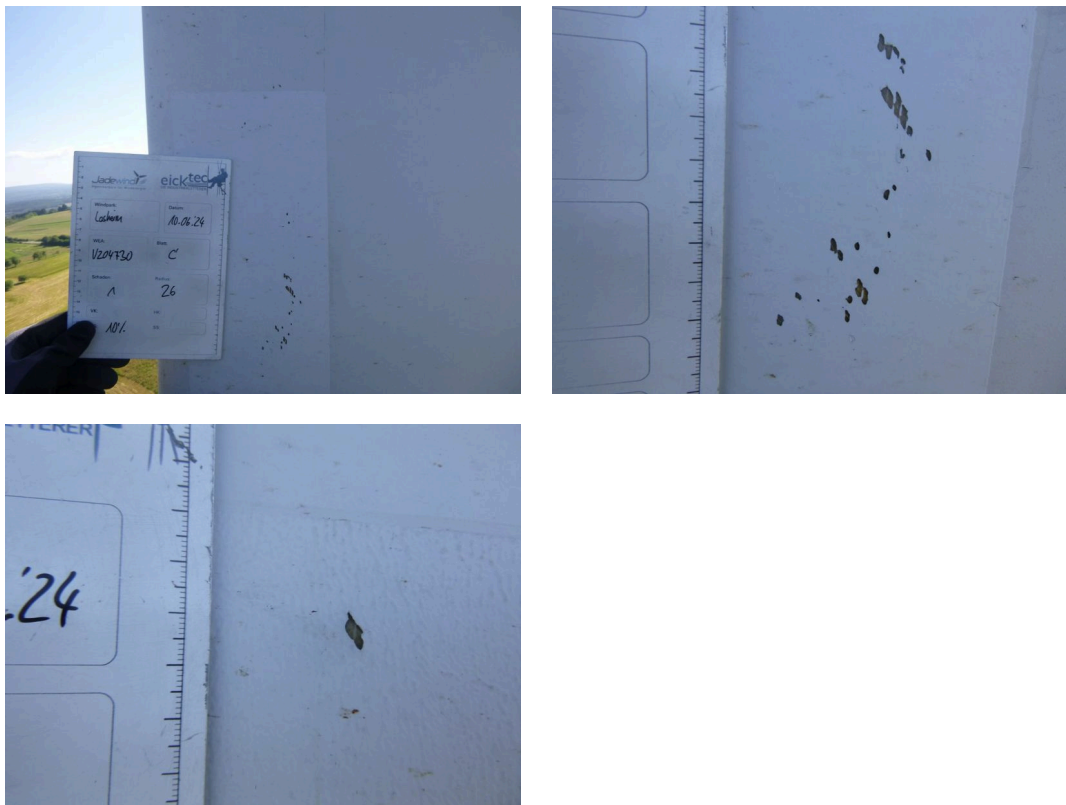
Bilder 4.2.8

- 4.2.8 Rotorblatt C außen, R 24,0 m bis 26,5 m, auf der Druckseite befinden sich in etwa 25 Lunken beziehungsweise Abplatzungen, die eine maximale Größe von 10 mm aufweisen und zum Teil an alten Reparaturstellen vorliegen.

W1 - Wiederkehrender Schaden/Mangel

- 4.2.8. Rotorblatt C außen, R 24,0 m bis 26,5 m, auf der Druckseite befinden sich in etwa 25 Lunker beziehungsweise Abplatzungen, die eine maximale Größe von 10 mm aufweisen und zum Teil an alten Reparaturstellen vorliegen.
W1 - Wiederkehrender Schaden/Mangel

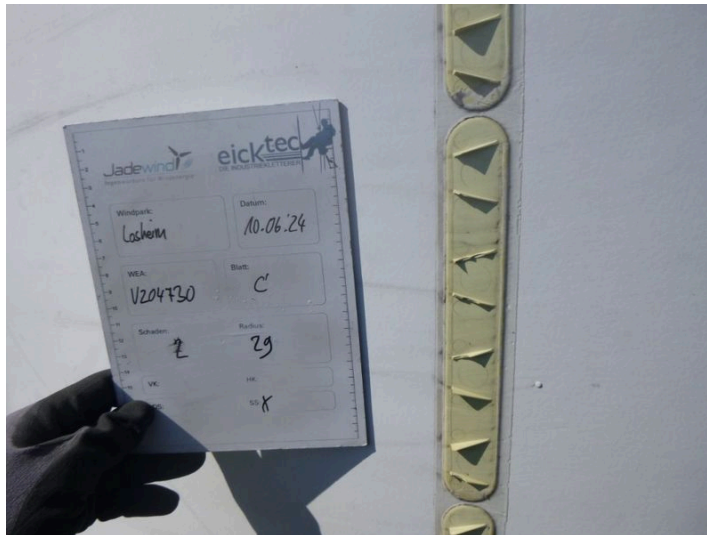
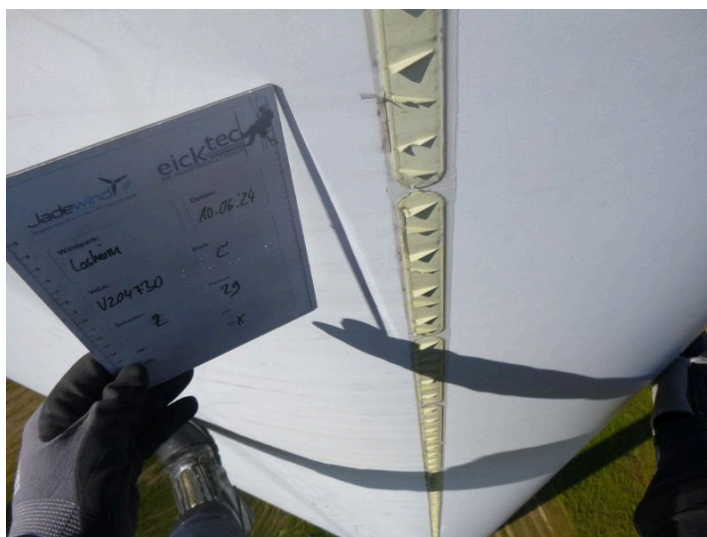
Bilder 4.2.9

4.2.9 Rotorblatt C außen, R 28,0 m bis Blattspitze, auf der Saugseite sind in etwa 80 % der Vortex-Module beschädigt.

V1 - Verschleißbedingter Schaden/Mangel

- 4.2.9. Rotorblatt C außen, R 28,0 m bis Blattspitze, auf der Saugseite sind in etwa 80 % der Vortex-Module beschädigt.
V1 - Verschleißbedingter Schaden/Mangel

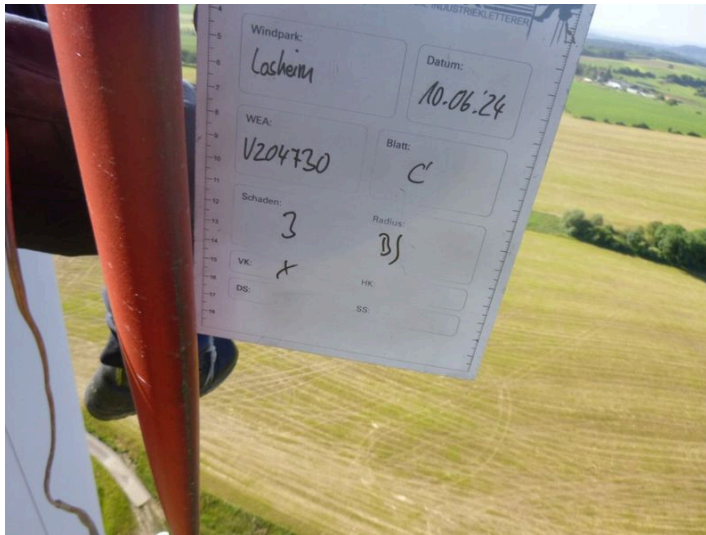
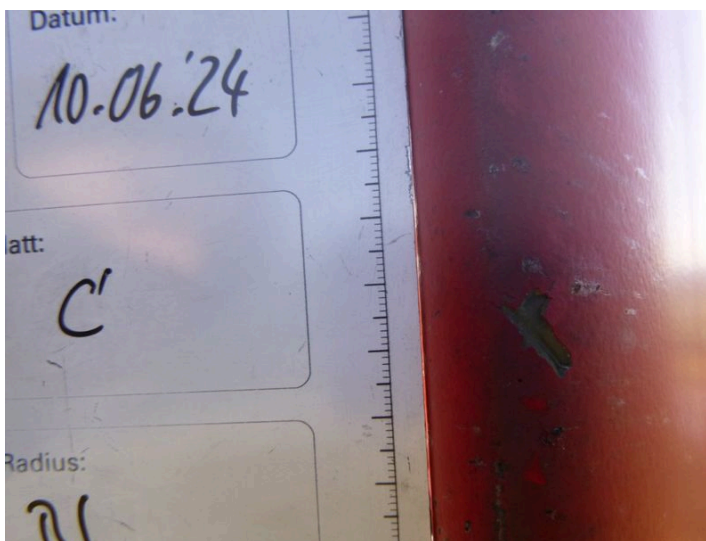
Bilder 4.2.10

4.2.10 Rotorblatt C außen, R 41,0 m bis Blattspitze, die Vorderkante weist vier Abplatzungen auf, die sich durch eine maximale Größe von 10 mm auszeichnen. Zudem tritt leichte Erosion auf.

V1 - Verschleißbedingter Schaden/Mangel

- 4.2.10. Rotorblatt C außen, R 41,0 m bis Blattspitze, die Vorderkante weist vier Abplatzungen auf, die sich durch eine maximale Größe von 10 mm auszeichnen. Zudem tritt leichte Erosion auf.
V1 - Verschleißbedingter Schaden/Mangel

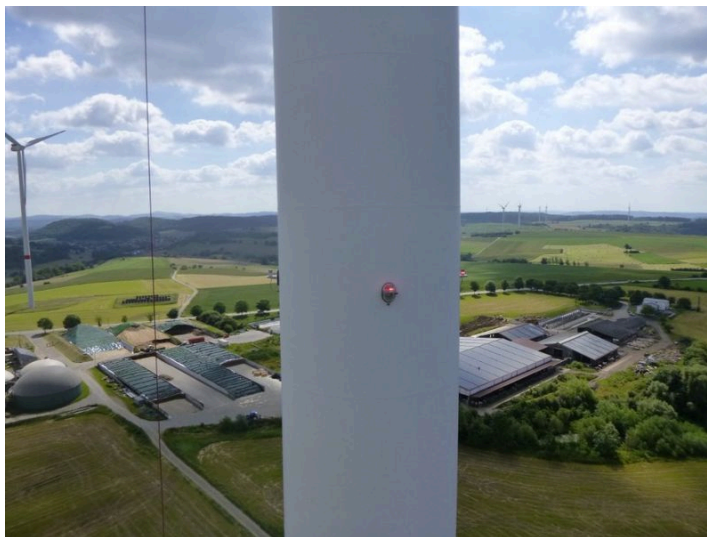
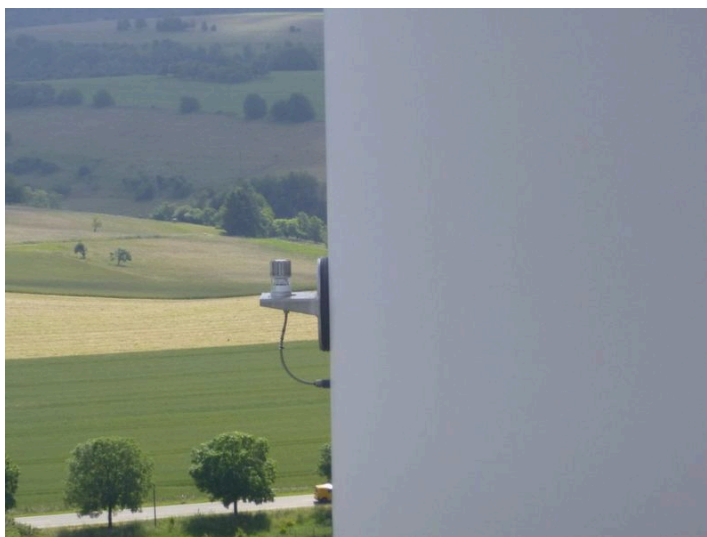
Bilder 4.2.12

4.2.12 Die obere Flugbefehung (nach Norden zeigend) ist ohne Funktion.

E2 - Elektrischer Mangel

Die Flugbefehung ist instand zu setzen.
