# **Bericht zur technischen Überprüfung einer Windenergieanlage**

**Standort: Bad Essen**  
**Anlagentyp: Vestas V90**  
**WEA Nr.: V 22982**  
**Bericht Nr.: 119/2024**  
**Revisionsnr.: 0**

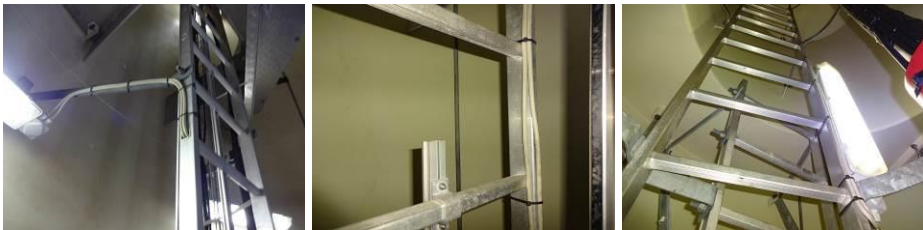
| Leiter: Zustand, Trittfreiheit, Befestigung, Spaltmaße | <br>Kabel werden unzulässig durch Leitersprossen und an den Holmen entlanggeführt. Ein sicheres Umgreifen ist so nicht möglich.<br><br>Auf der Bühne des Turmschwingungsdämpfers ist der Leitereinstieg durch die Halterung versperrt. Es handelt sich um einen Fluchtweg, dieser ist immer frei zu halten! | |

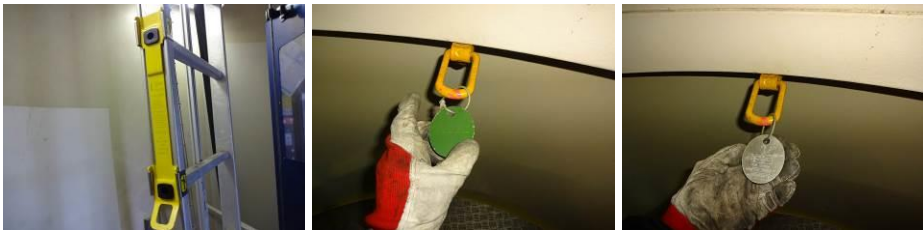
| | Markierte Anschlagpunkte sind vorhanden, teilweise sind die Anschlagpunkte an den Leiterzugängen schlecht positioniert. | |

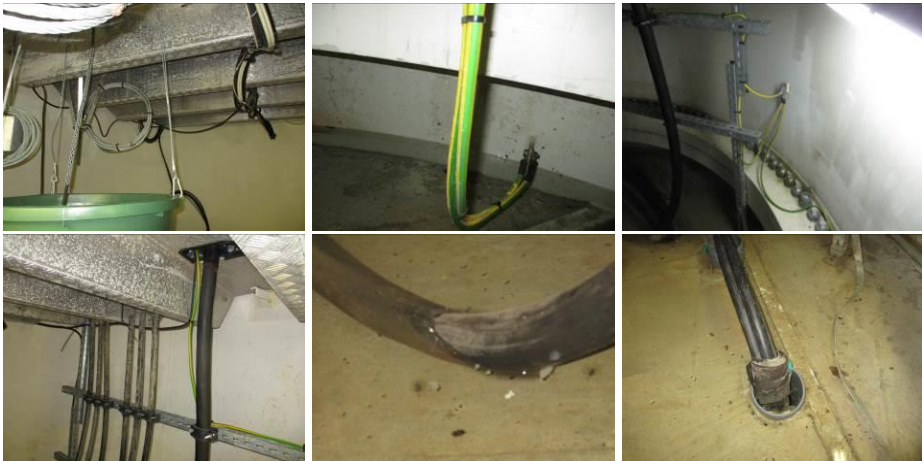
| Erdanschlussfahne, Verkabelung Keller | <p>Die Kabel im Keller sind nur zum Teil normgerecht installiert, jedoch keine Schäden auffällig.</p> | |

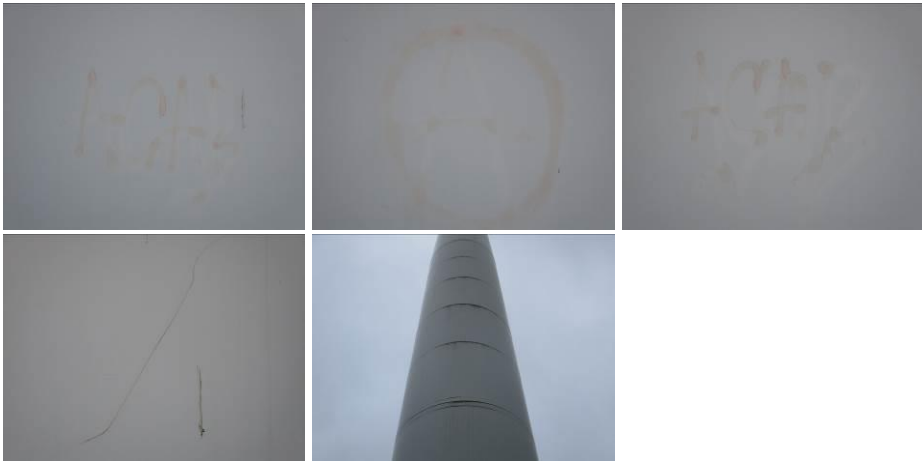
| Korrosion, Verschmutzung, Lack-schäden, Vandalismusschäden, Zustand Schweißnähte | <p>Graffiti und Kratzer im unteren Turmbereich, der gesamte Turm ist vorrangig an den Schweißnähten verschmutzt.</p> | |

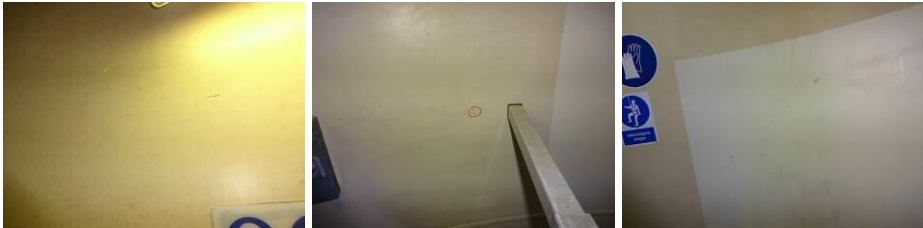
| Korrosion, Verschmutzung, Lack-schäden, Schimmelbefall, Zu-stand Schweißnähte | <p>Im Turm ist großflächig leichter Schimmelansatz vorhanden. Teilweise Lackabplatzungen mit Korrosion.</p> | |

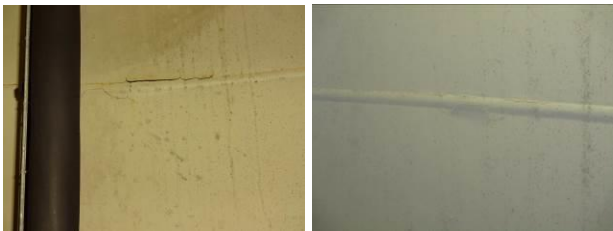
| Risse | <p>Im Turm vereinzelte Risse im Lack, teilweise korrodieren diese. Für eine längerfristige Erhaltung des Stahlturmbauwerks sind diese zu überarbeiten.</p> | |

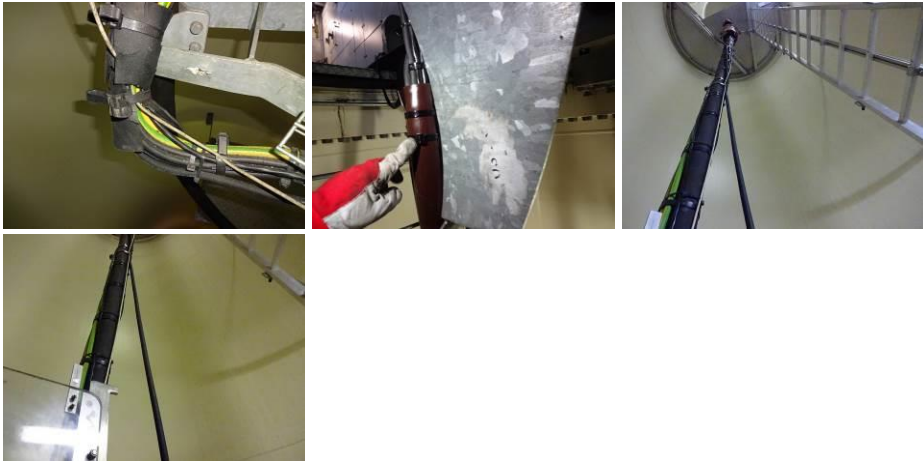
| Leistungskabel | <p data-bbox="499 1016 1426 1050">Schutzmanschetten werden spröde, Kabel stellenweise ölverschmutzt.</p> | |

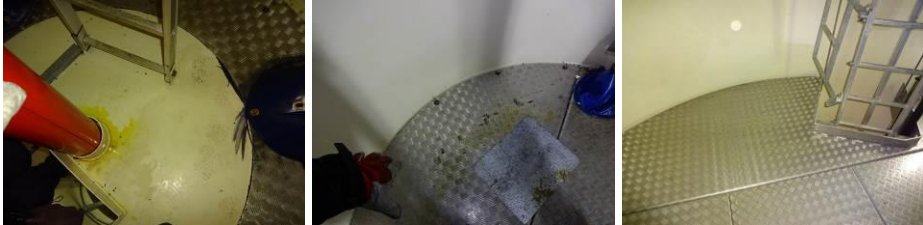
| Zustand | <p data-bbox="499 1487 1305 1520">Die Zwischenbühne und die Azimutbühne sind ölverschmutzt.</p> | |

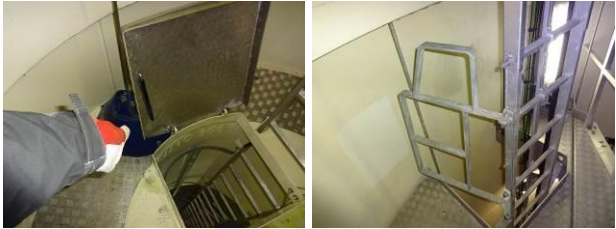
| Klappen, Türen | <p data-bbox="499 1767 1390 1832">Die Gasdruckfeder an der Luke zur Zwischenbühne ist defekt, sonst keine Auffälligkeiten.</p> | |

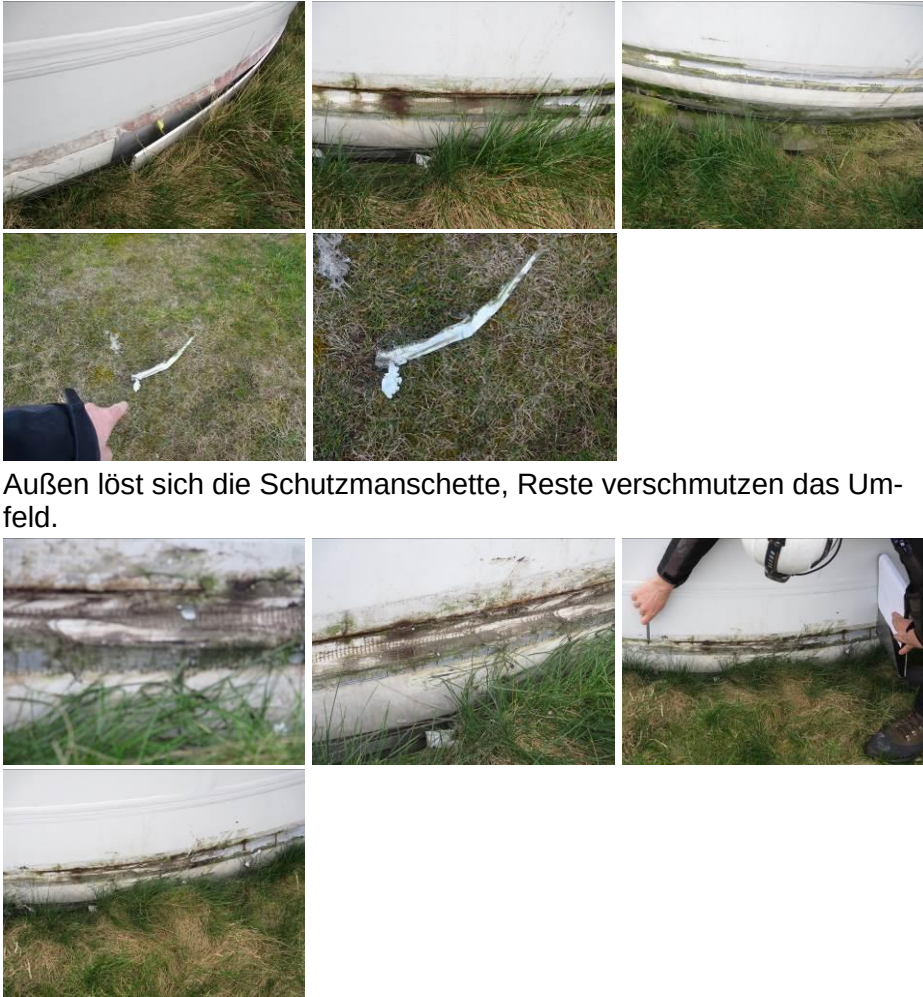
| <p>Außen löst sich die Schutzmanschette, Reste verschmutzen das Umfeld.</p> <p>Korrosion in der Flanschfuge auf 1m Länge.</p> | | |

Das Turmbauwerk zeigt keine Schiefstellung. Im Fundamentkeller stehen ca. 15cm Wasser, eine tiefergehende Kontrolle war dadurch nicht möglich. Am Turmanschlussflansch segmentweise Wassereintritt von außen. Hier sind nach Überarbeitung der Abdichtung zumindest stichprobenweise Flanschverschraubungen auf Korrosion hin zu überprüfen, alle Anzugsmomente des Flansches zu kontrollieren.

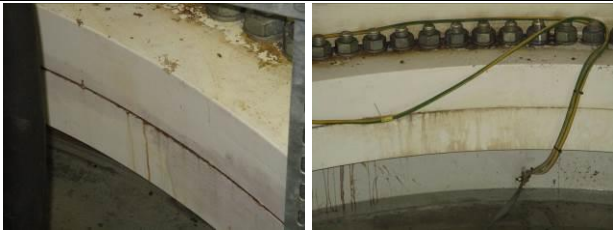
| | <p>Der Flansch zeigt Wasserlaufspuren im Bereich der Korrosionsstelle außen. Durch das Wasser im Keller war keine tiefergehende Überprüfung möglich.</p> | |

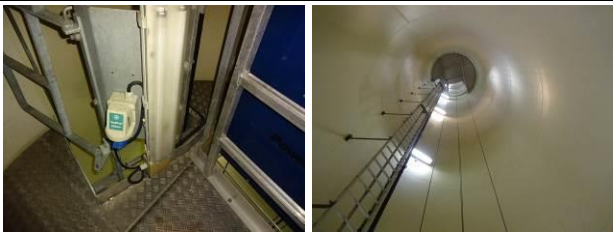
| Funktion, Beschädigungen | <p>Einzelne Leuchten im Turm sind ohne Funktion.</p> | |

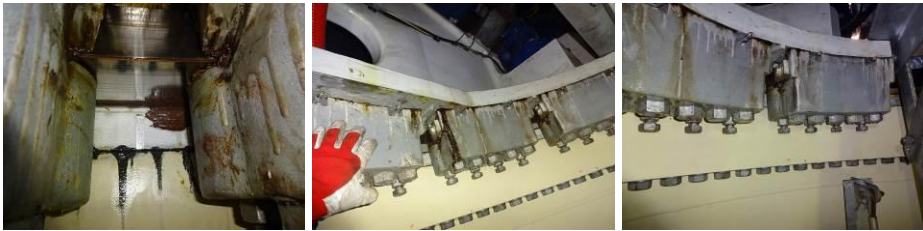
| Azimutlager | | leichter Fettaustritt am Lager |

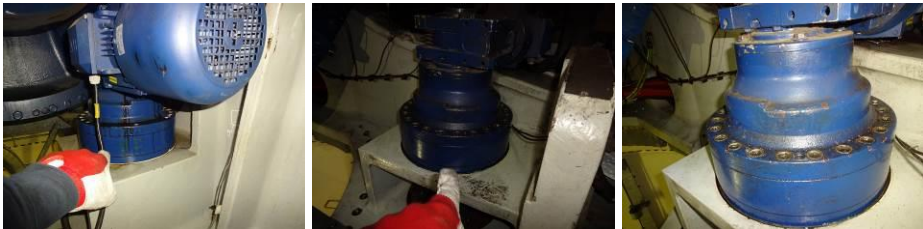
| Azimutantriebe | | Zwei Antriebe överschmutzt, die Verfahrgeräusche sind soweit in Ordnung. |

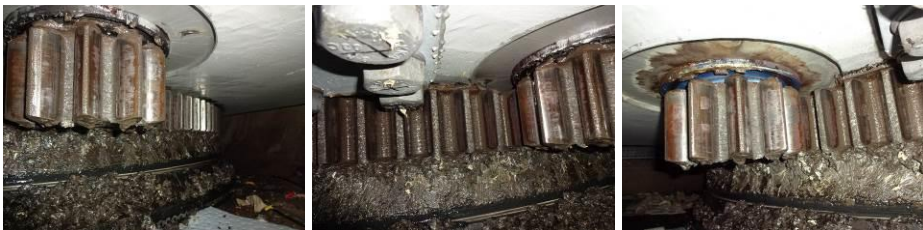
| Azimutverzahnung | | Zahnflanken partiell trocken, ältere Korrosionsspuren sind sichtbar. |

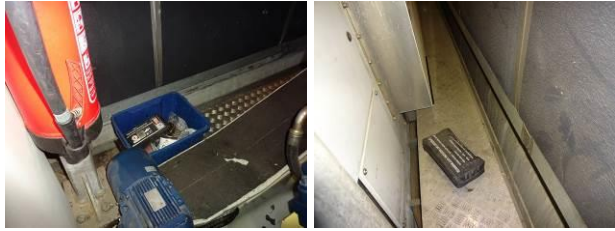
| | <p>Material wird im Maschinenhaus gelagert</p> | |

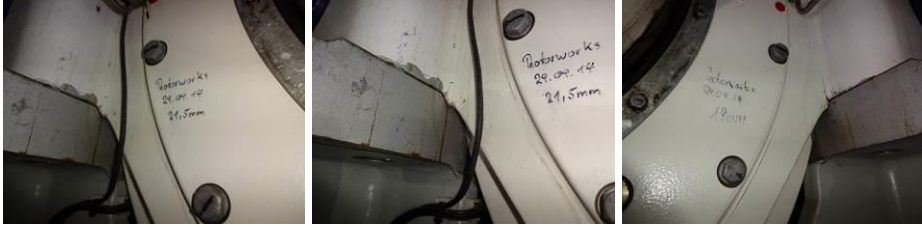
| Rotorlager A | <div data-bbox="499 813 802 1037"> </div> <div data-bbox="499 1048 724 1081">Lager unauffällig</div> <div data-bbox="499 1081 1425 1305"> </div> <div data-bbox="499 1317 802 1541"> </div> <div data-bbox="499 1552 1091 1574">vorhandene Risse sind zur Kontrolle markiert</div> | |

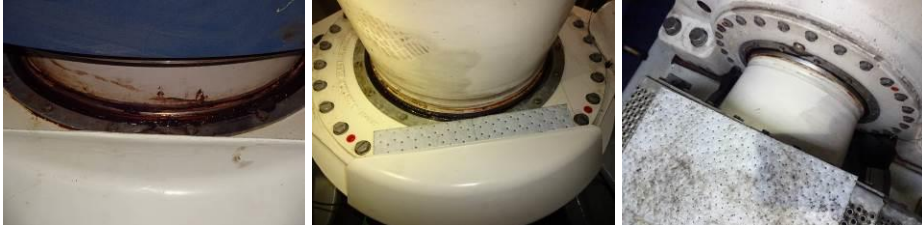
| Rotorlager B | <div data-bbox="499 1585 1425 1809"> </div> <div data-bbox="499 1821 884 1854">leichter Fettaustritt am Lager</div> | |

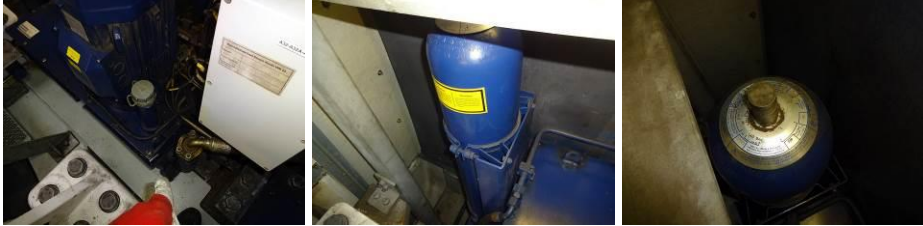
| Leichte Leckage am Aggregat, am Druckbehälter ist keine aktuelle Prüfung erkennbar. | | |

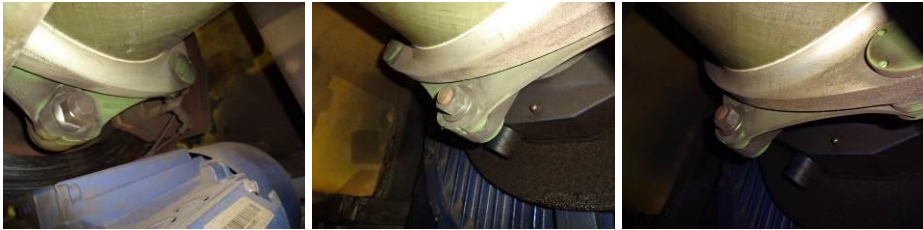
| Vorhandene Risse an den Torsionsscheiben sind bereits zur Kontrolle markiert. | | |

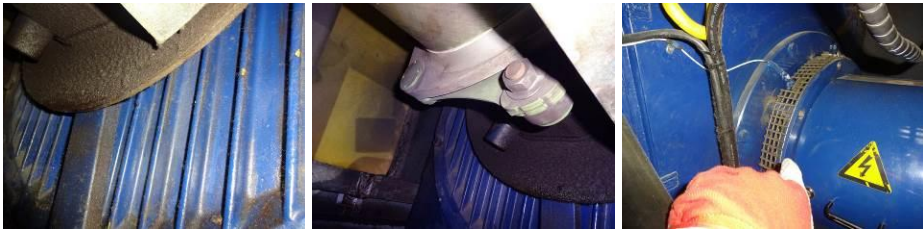
| Lager leicht undicht | | |

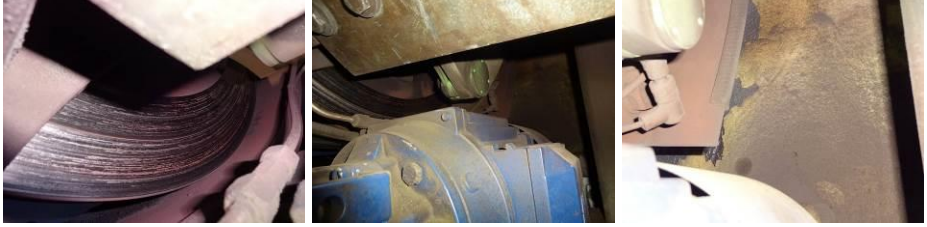
| Zustand, Funktion | <p>Funktion und Wartungszustand unauffällig, etwas Korrosionsansatz auf der Reibfläche.</p> | |

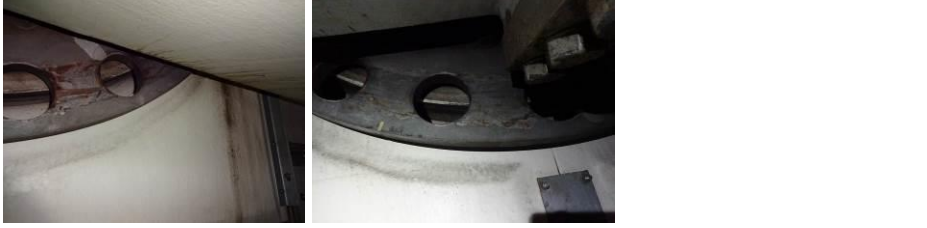
| Zustand, Funktion | <p>An der Lochscheibe der Arretierung sind markante Spuren von Bremsversuchen sichtbar. Der Korrosionsschutz ist so nicht gegeben.</p> | |

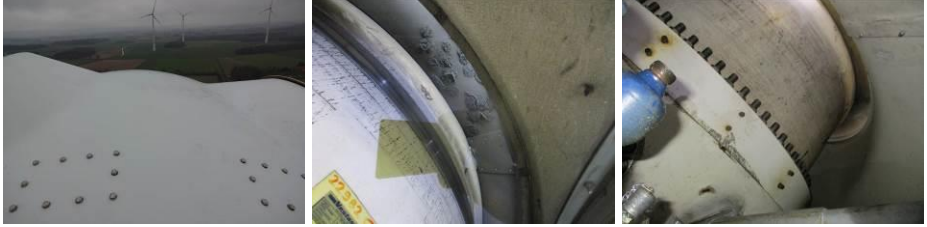
| Spinner, Einhausung, Einstieg, Tritte, Halterungen | <p>Einhausung ist stellenweise fettverschmutzt<br/>Halterungen der Einhausung sind bereits verstärkt.</p> | |

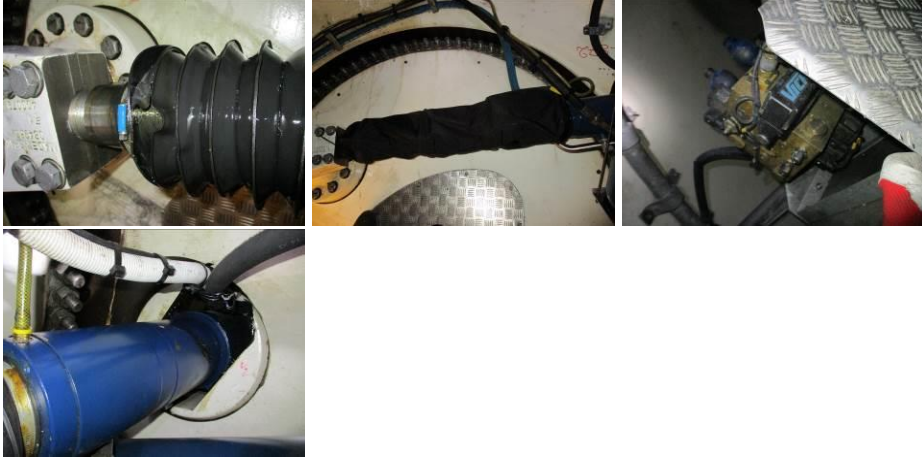
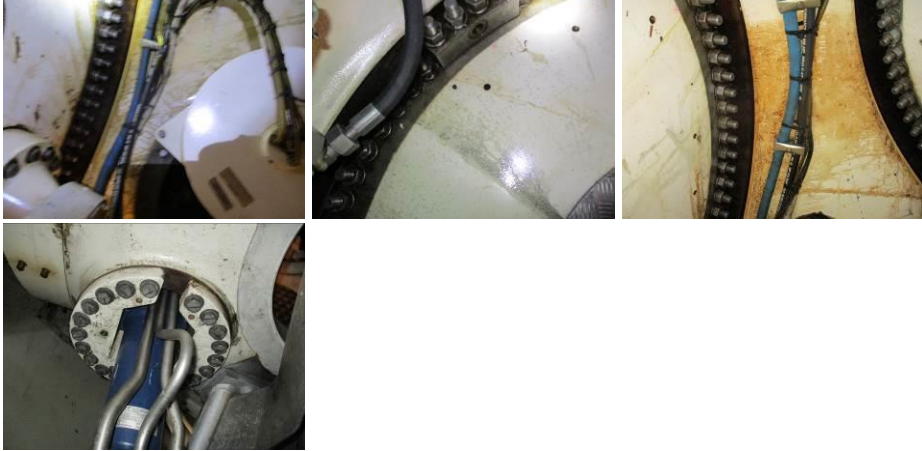
Nabe innen ölverschmutzt

Die Schutzmanschetten der Zylinder sind teilweise beschädigt und stark verölt.

Hydraulikschläuche sind undicht, Nabe innen ölverschmutzt
