# **Bericht zur technischen Überprüfung einer Windenergieanlage**

**Standort: Bad Essen**  
**Anlagentyp: Vestas V90**  
**WEA Nr.: V 22982**  
**Bericht Nr.: 119/2024**  
**Revisionsnr.: 0**

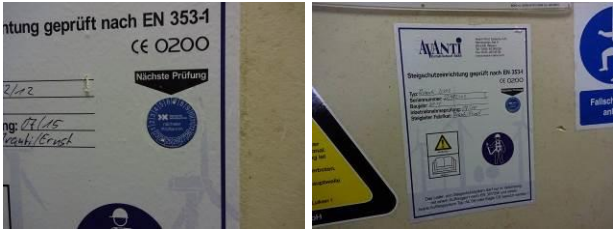
| Steigschutz: Plakette von / bis | <br>bis 07/2024 | |

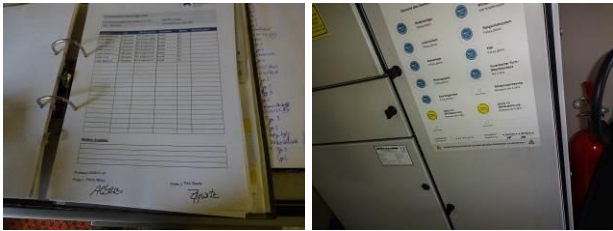
| Prüfprotokolle: Prüfergebnis, von / bis | | |
| | von 07/2023 vorhanden, zugängliche Anschlagpunkte ohne Mängel | |

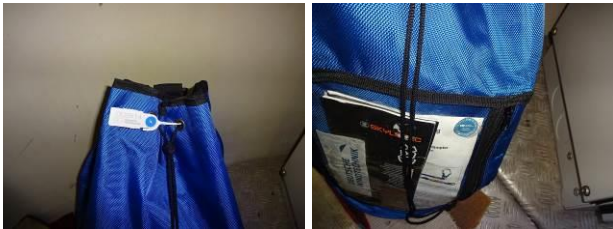
| Gurtzeug: Anzahl, Plaketten von / bis, Auffälligkeiten | | |
| | versiegeltes Set PSaGA vorhanden<br>1x Gurt bis 07/2024 | |

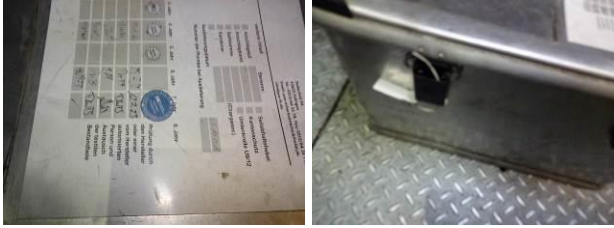
| Maschinenhaus: Herstellungsdatum, Plakette von / bis, Auffälligkeiten | | |
| | versiegelt bis 07/2024 | |

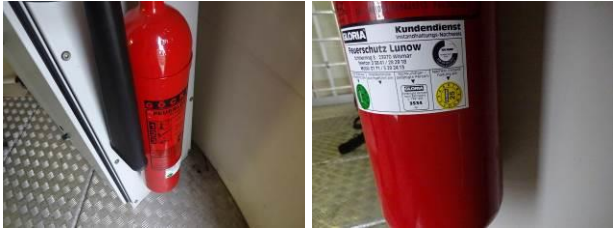
| Eingangsbereich: Typ, Plakette von / bis | <p>5kg CO<sub>2</sub>, geprüft bis 06/2025</p> | |

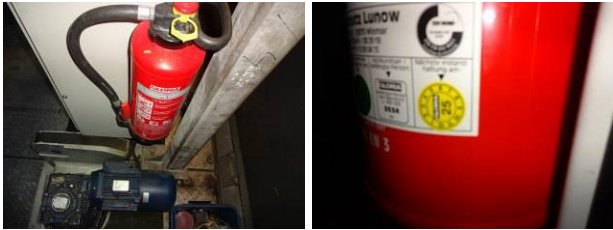
| Maschinenhaus: Typ, Plakette von / bis | <p>6kg ABC-Pulver, geprüft bis 06/2025</p> | |

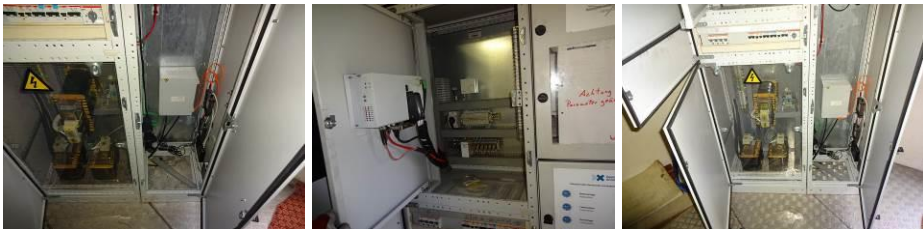
| Schaltanlage, Steuerungsschrank, Steuerung, Berührungsschutz, Not-Aus, Hauptschalter | <p>Keine Schäden an elektrischen Bauteilen und Anschlusskontakten vorhanden.</p> | |

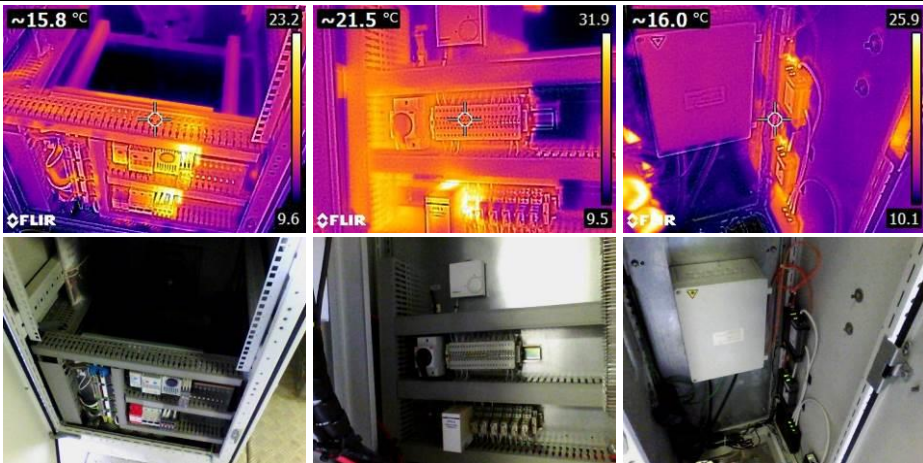
| elektrische Bauteile, Thermographie | <p>Die Kontrolle mit Wärmebildkamera zeigt keine kritischen Temperaturabweichungen, die auf defekte Bauteile oder lose Klemmstellen deuten.</p> | |

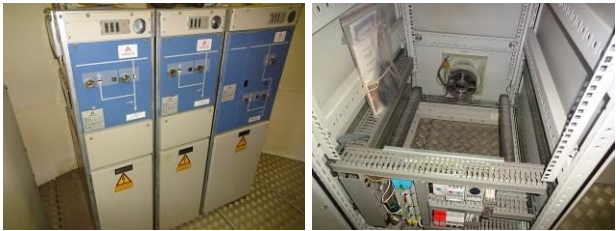
| Nebenaggregate | <p data-bbox="499 427 766 461">keine Auffälligkeiten</p> | |

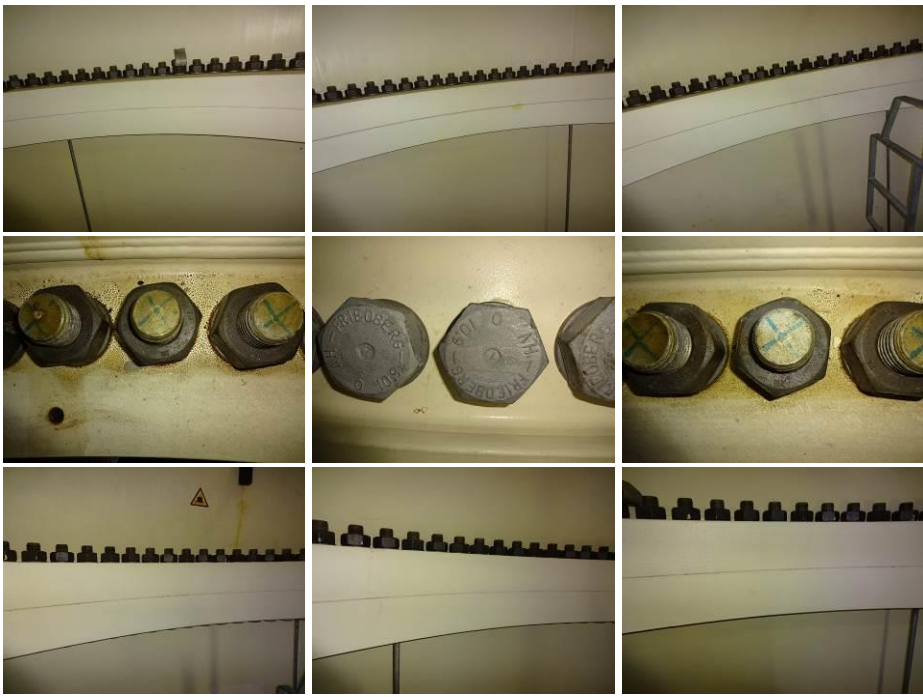
| Zwischenflansche: Wassereintritt, Korrosion, Erdungsbrücken, Schweißnähte, flächige Auflage | <p>keine Anzeichen für Klaffung oder Wassereintritt</p> | |

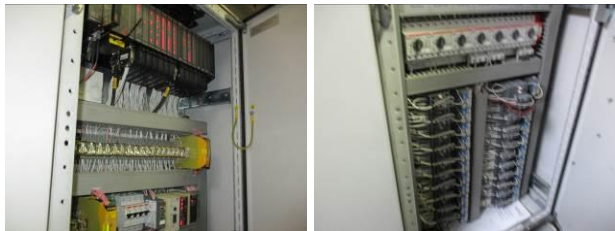
| Schaltanlage, Steuerungsschrank, Steuerung, Berührungsschutz, Not-Aus, Hauptschalter | <p>keine Auffälligkeiten</p> | |

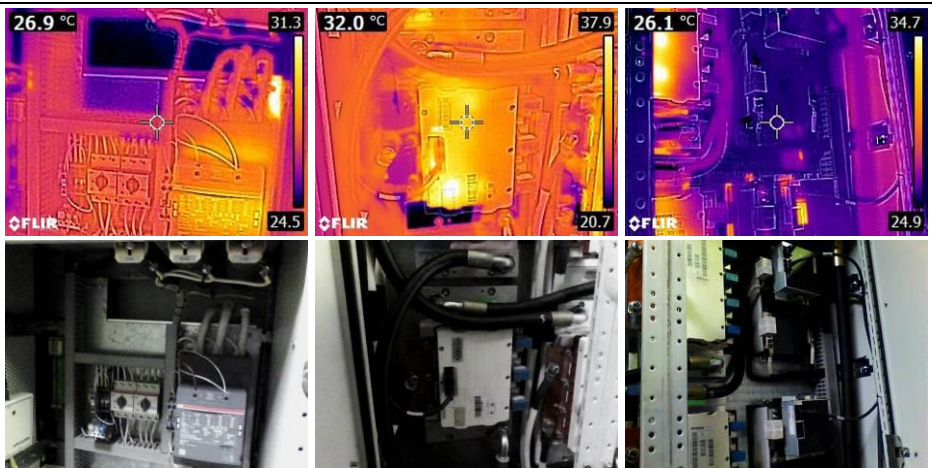
| elektrische Bauteile, Thermographie | <p>Die Kontrolle mit der Wärmebildkamera zeigt keine kritischen Temperaturabweichungen.</p> | |

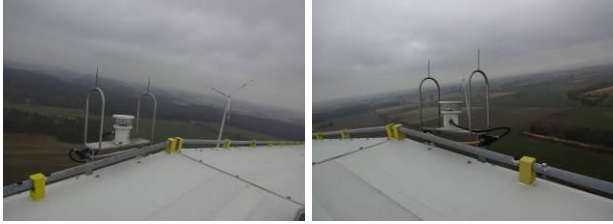
| Tages- und Nachtbefeuerung<br>Funktion, Akku-Notbetrieb, optischer Zustand, elektrische Installation, Sichtweitenmessgerät | <div data-bbox="499 282 1114 504"> </div> <div data-bbox="499 510 724 544">visuell unauffällig</div> | |

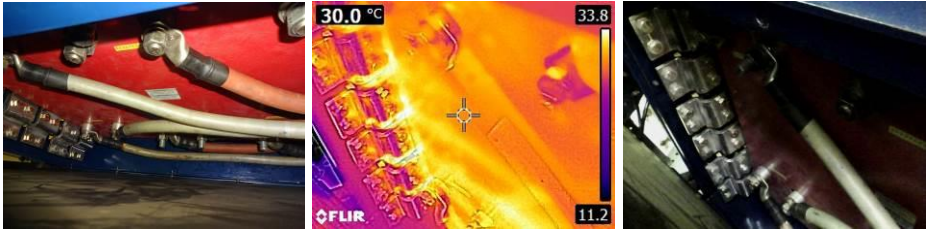
| Anschlüsse | <p>Klemmstellen im seitlichen Anschlusskasten und einsehbare Läuferanschlusskontakte sind unauffällig.</p> | |

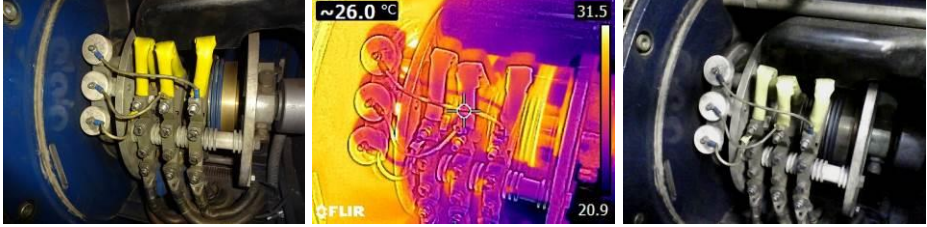
| Schleifringkasten | <p>unauffällig</p> | |

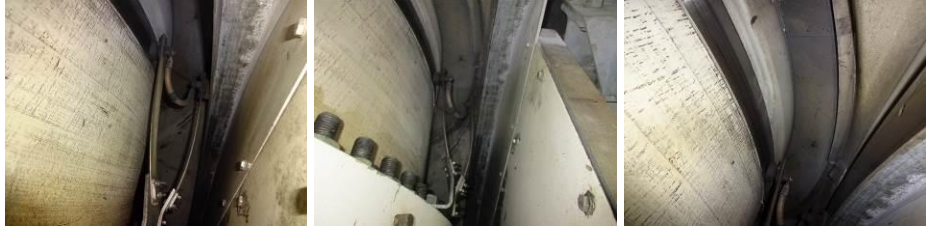
| Blitzschutz | | einsehbare Bereiche sind unauffällig, siehe auch Rotorblattgutachten |
