# **Bericht zur Überprüfung der Rotorblätter einer Windkraftanlage**

**Standort: Bad Essen**  
**Anlagentyp: Vestas V90 2MW**  
**WEA Nr.: 22982**  
**Bericht Nr.: 143/2024**  
**Revisionsnr.: 0**

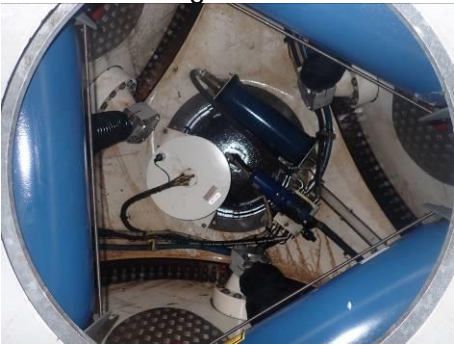
| <p>Sonstiges /<br/>Anmerkungen</p> | <p>Verschmutzung in der Nabe</p> | |

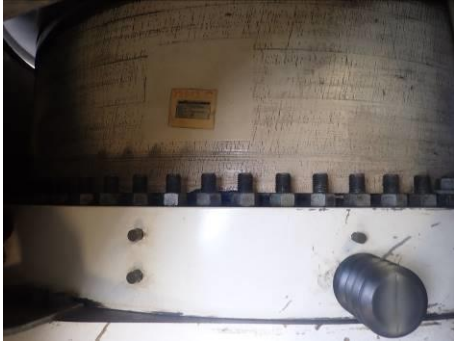
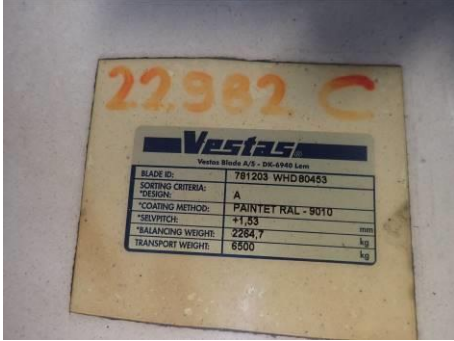
| 4.1.1 Blattbestandteile | | |
|---|---|--|
| Blattflansch / -lager | <p>Fettverschmutzung</p> | |

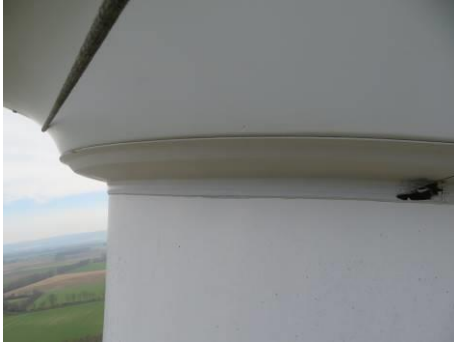
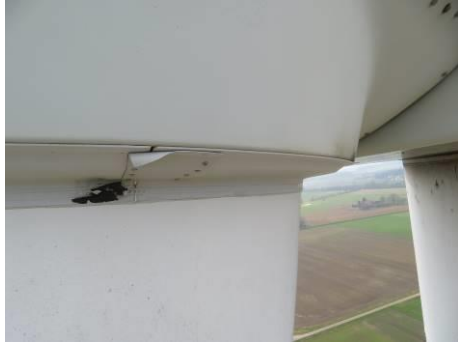
| 4.1.1 Blattbestandteile | | |
|---|---|--|
| Blattanschlusskragen | <p>intakt</p> | |

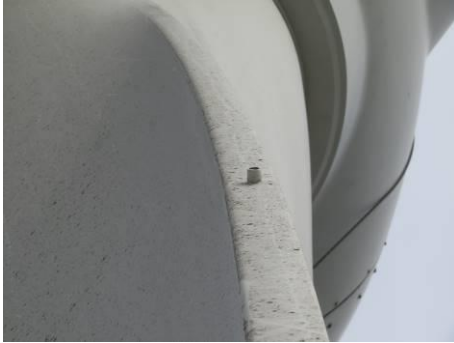
| 4.1.1 Blattbestandteile | | |
|---|---|--|
| Drainage(n) oberer Bereich | <p>1x an Hinterkante, soweit fühlbar frei</p> | |

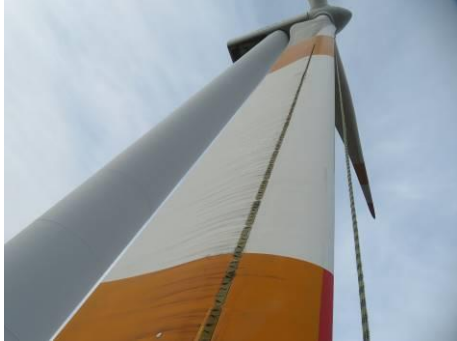
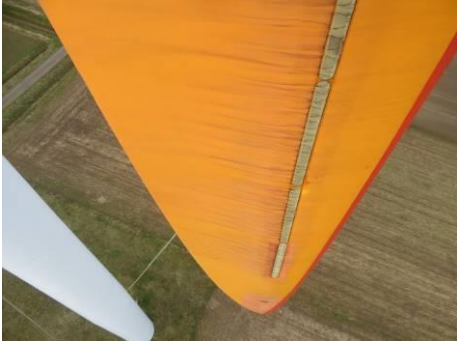
| Vortex-Generatoren | 80% intakt | | |

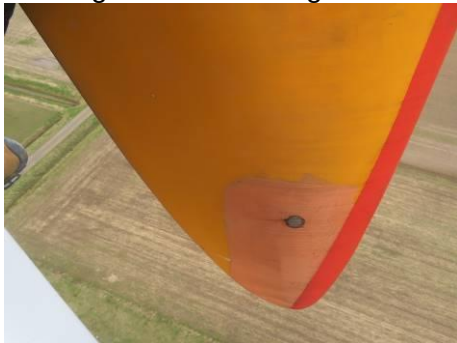
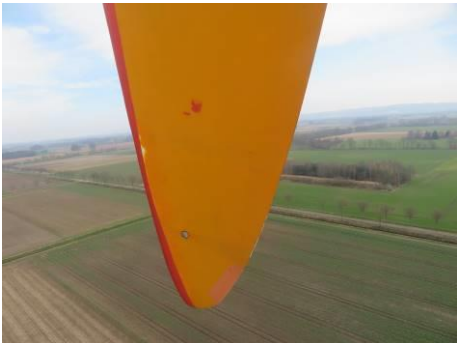
| Rezeptoren /<br>metallische<br>Blattspitze | 7x saug- und druckseitig | | |

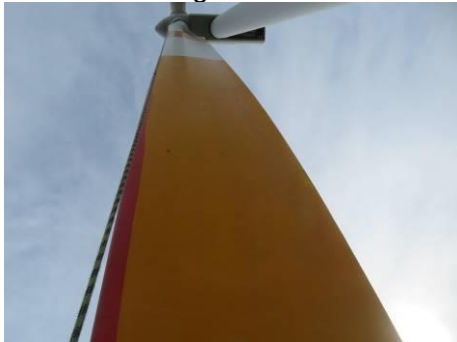
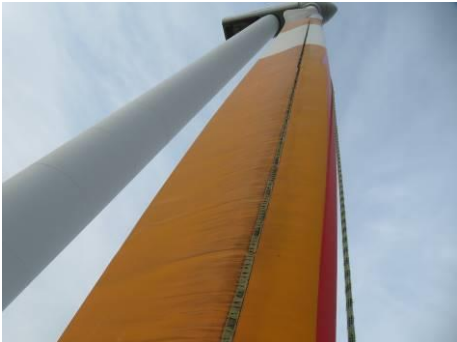
| Blattfläche -<br>Tageskennzeichnung | TKZ vorhanden, Erosionsschutzfolie Vorderkante 99% intakt,<br>Verschmutzung | | |

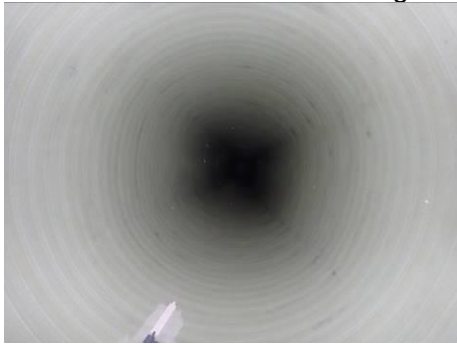
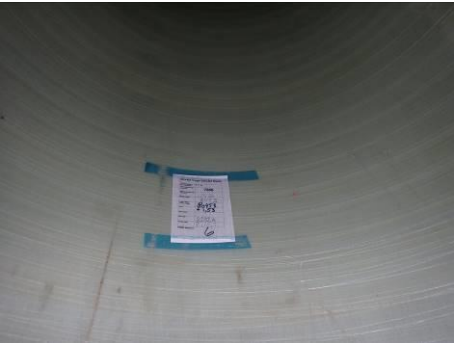
| 4.1.2 Blattinnenraum | | | |
|---|---|---|--|
| Blatt innen | einhsehbarer Bereich unauffällig | | |

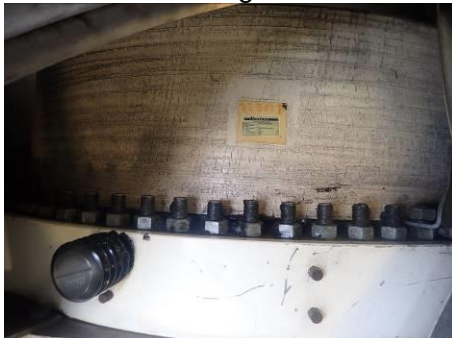
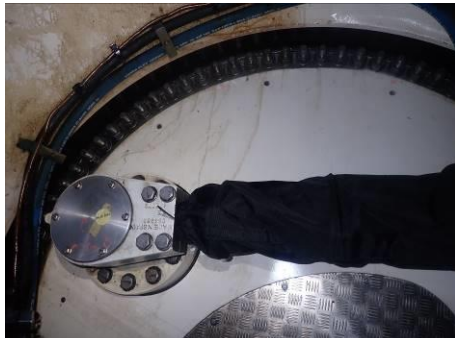
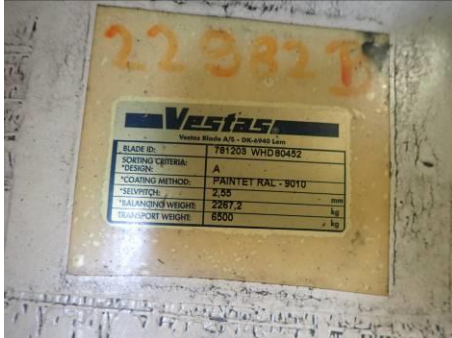
| Blattflansch / -lager | Fettverschmutzung |

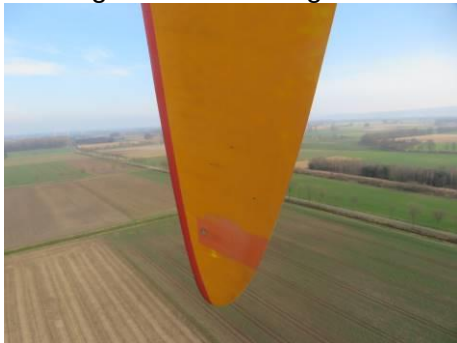
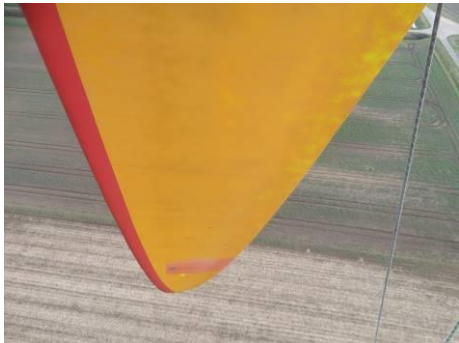
| Rezeptoren /<br>metallische<br>Blattspitze | 7x saug- und druckseitig | | |

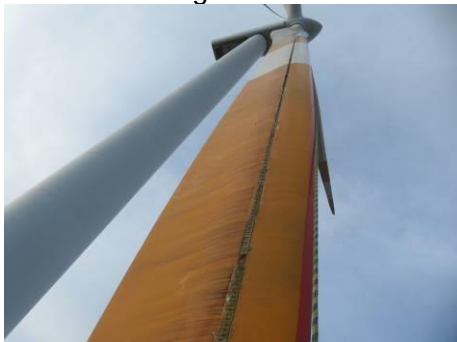
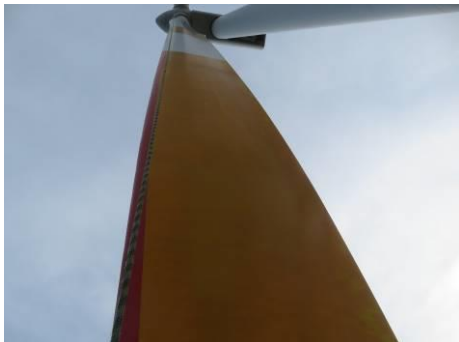
| Blattfläche /<br>Tageskennzeichnung | TKZ vorhanden, Erosionsschutzfolie Vorderkante 99% intakt,<br>Verschmutzung | | |

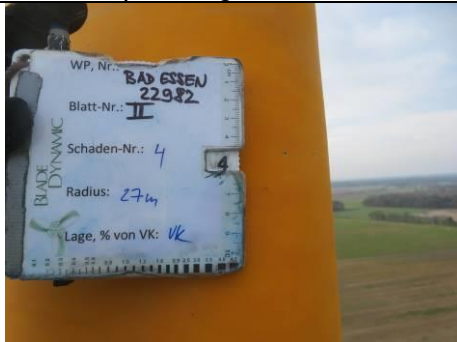
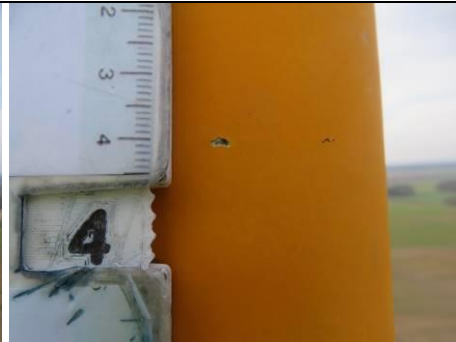
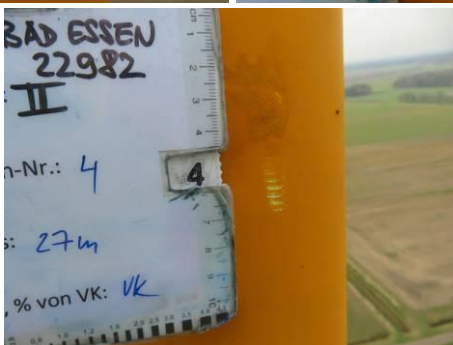
| Befund Nr. | Bild Nr. | R in m | bis R | Position VK, HK, DS, SS | % von VK | Ausmaße in mm |
|---|---|---|---|---|---|---|
| 4 | 4 | 27 | | VK | 0 | 5; 50 |

Beschreibung: Ausplattung, Decklack defekt

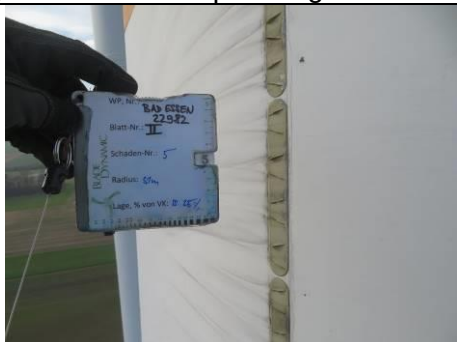
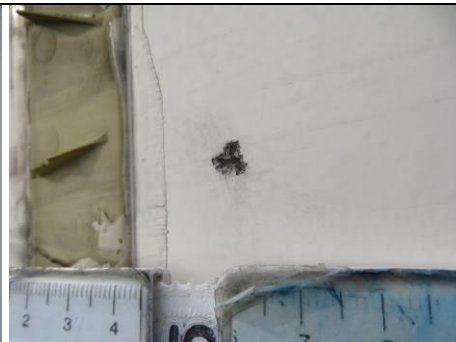
| Befund Nr. | Bild Nr. | R in m | bis R | Position VK, HK, DS, SS | % von VK | Ausmaße in mm |
|---|---|---|---|---|---|---|
| 5 | 5 | 31 | | SS | 25 | 5 |

Beschreibung: 3- mal Ausplattung

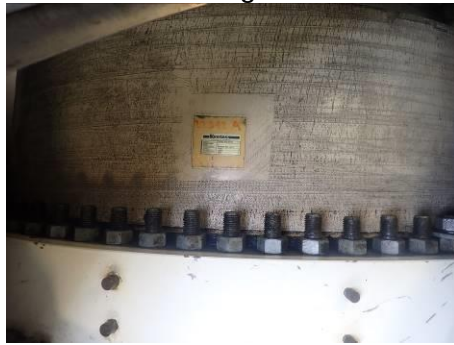
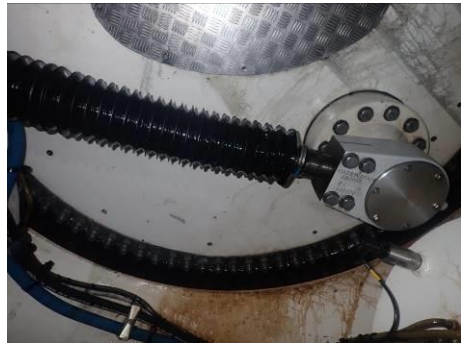
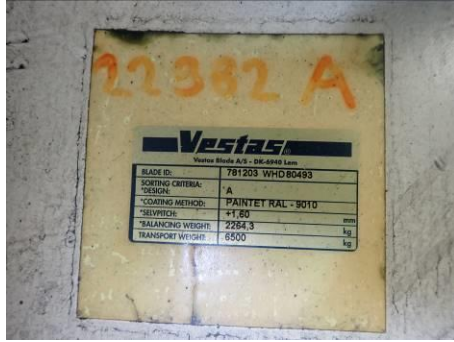
| Blattflansch / -lager | Fettverschmutzung |

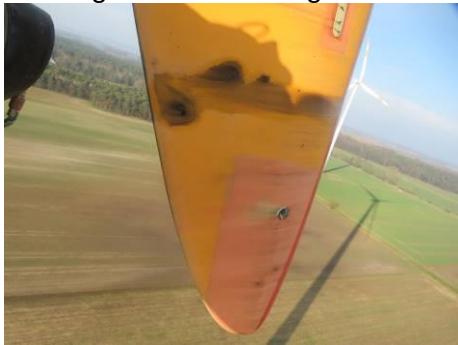
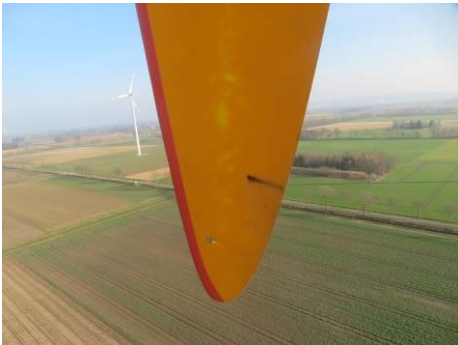
| Rezeptoren /<br>metallische<br>Blattspitze | 7x saug- und druckseitig | | |

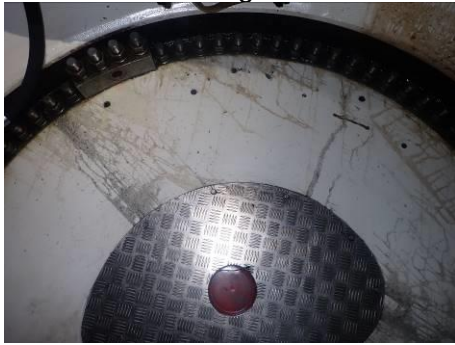
| Blattverschlussdeckel | Fettverschmutzung | |

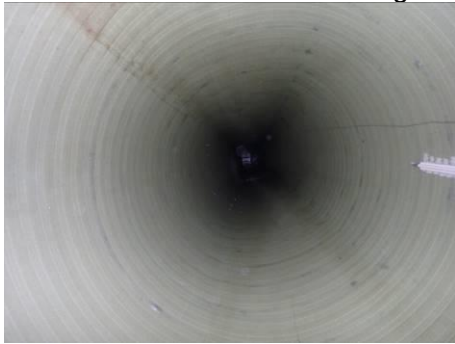
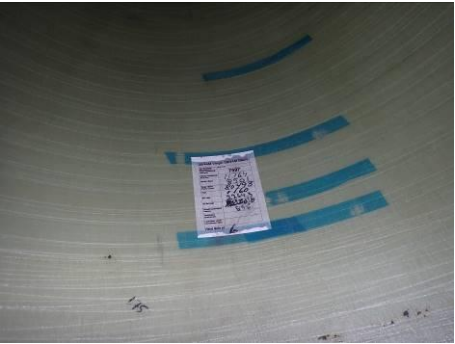
| Blatt innen | einhohbarer Bereich unauffällig | |
