# **Bericht zur Überprüfung der Rotorblätter einer Windkraftanlage**

**Standort: Bad Essen**  
**Anlagentyp: Vestas V90 2MW**  
**WEA Nr.: 22981**  
**Bericht Nr.: 142/2024**  
**Revisionsnr.: 0**

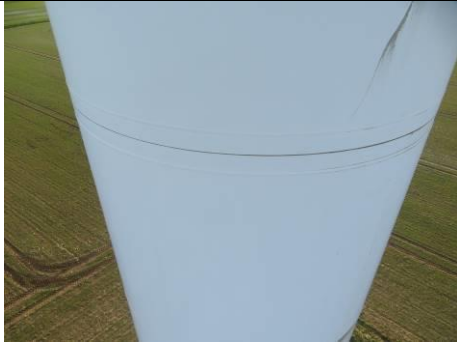
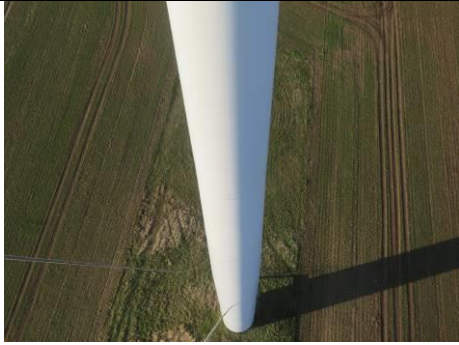
| Turm, Verkleidung, Sonstiges | | |
|---|---|---|
| Turm außen | Verschmutzung unterhalb Maschinenhaus, partielle schwache Korrosion an den Flanschen | |

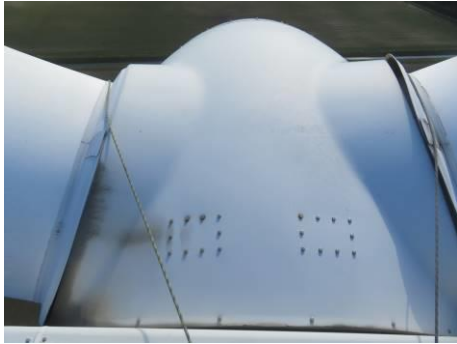
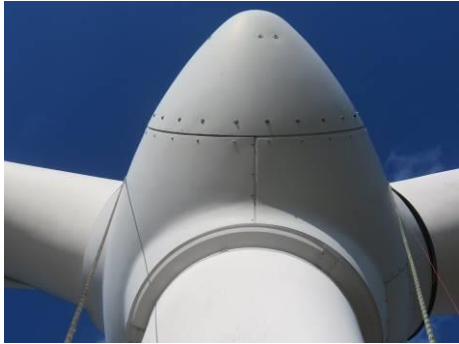
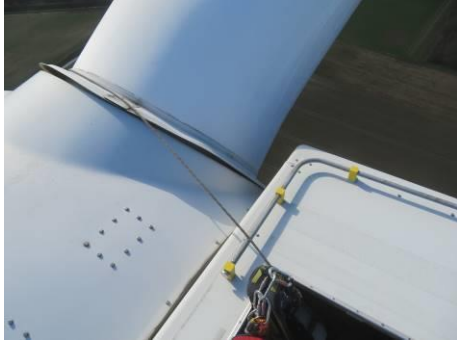
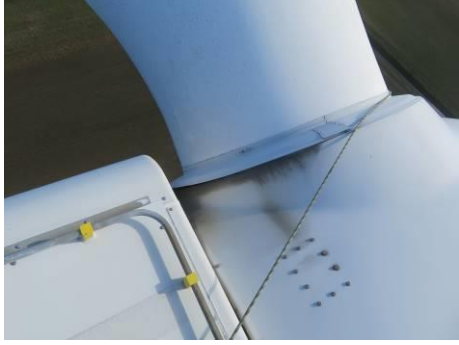
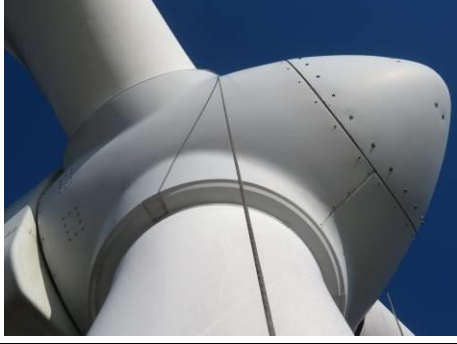
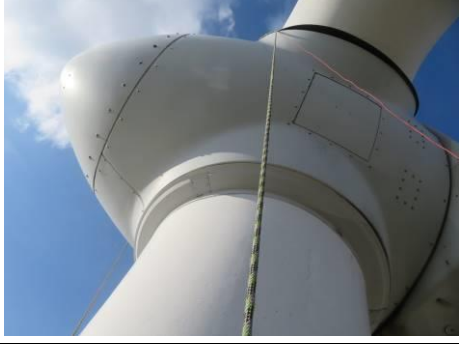
| Nabenverkleidung | <p>visuell i.O.</p> | |

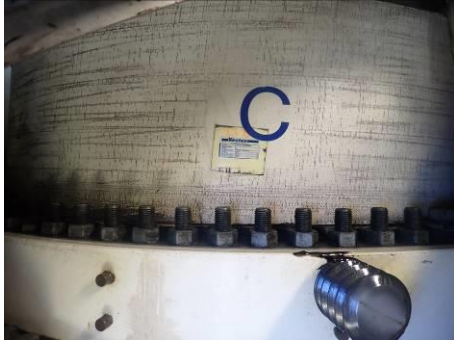
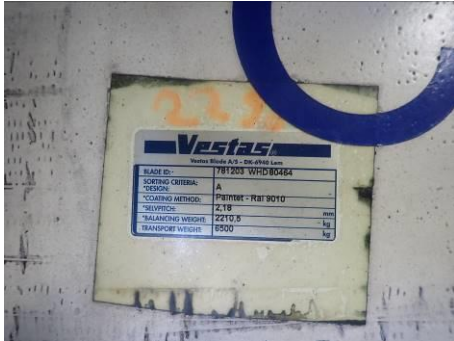
| 4.1.1 Blattbestandteile | | |
|---|---|--|
| Blattflansch / -lager | <p>leichte Fettverschmutzung</p> | |

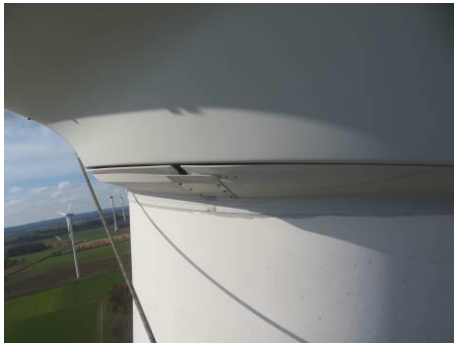
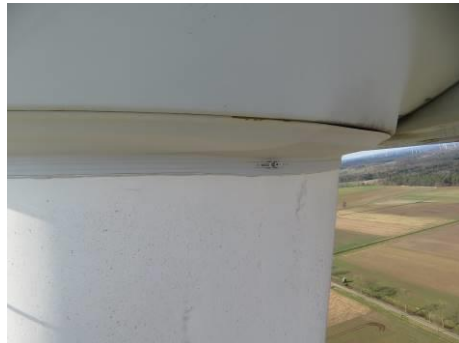
| 4.1.1 Blattbestandteile | | |
|---|---|--|
| Blattanschlusskragen | <p>intakt</p> | |

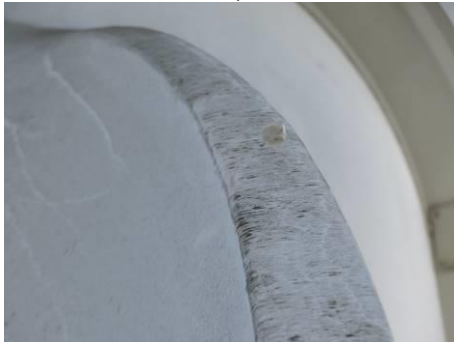
| 4.1.1 Blattbestandteile | | |
|---|---|--|
| Drainage(n) oberer Bereich | <p>1x an Hinterkante, soweit fühlbar frei</p> | |

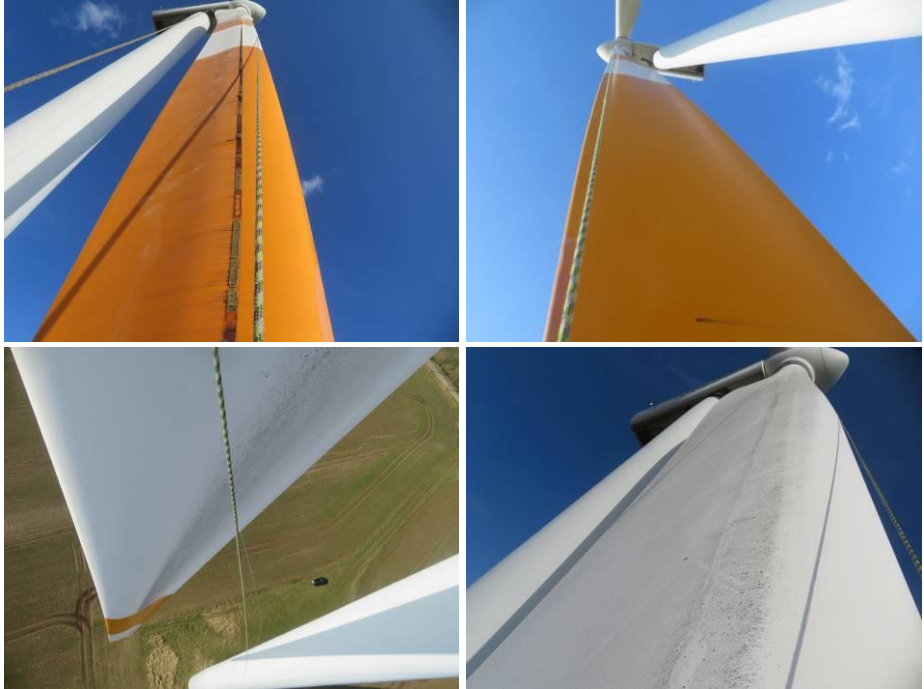
| Blattfläche -<br>Tageskennzeichnung | TKZ vorhanden, Fettverschmutzung | |

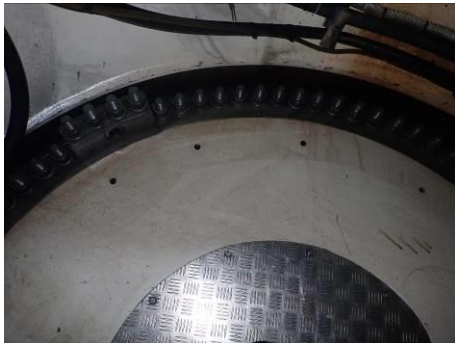
| 4.1.2 Blattinnenraum | | |
|---|---|--|
| Blattverschlussdeckel | <p>Visuell i.O.</p> | |

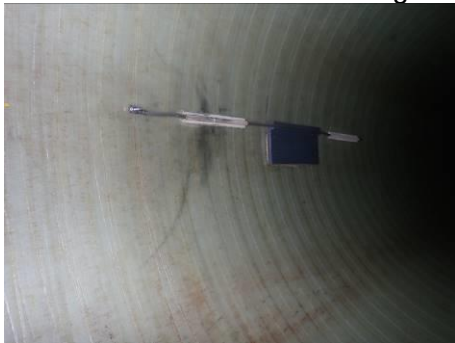
| 4.1.2 Blattinnenraum | | |
|---|---|--|
| Blitzschutzsystem | <p>einsehbarer Bereich unauffällig</p> | |

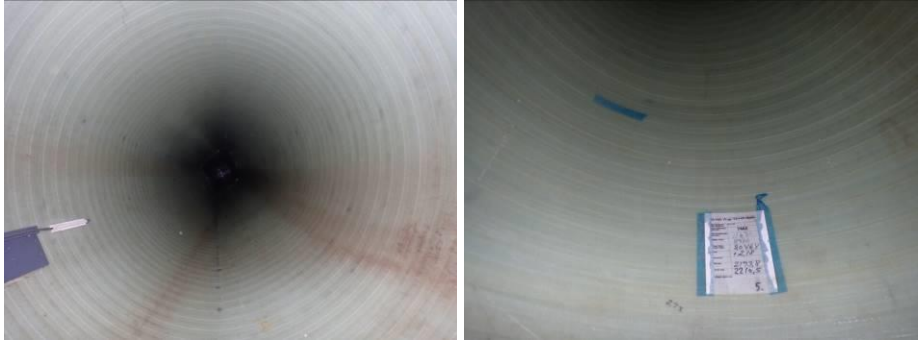
| Blatt innen | Verschmutzung, sonst einsehbarer Bereich unauffällig<br> |

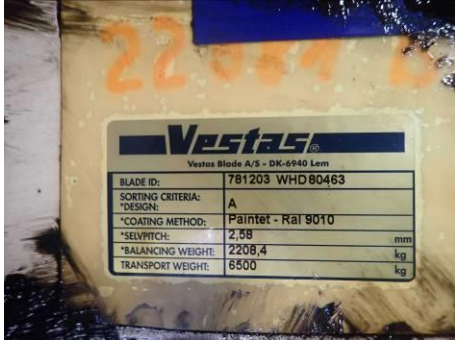
| Blattflansch / -lager | Fettverschmutzung | | |

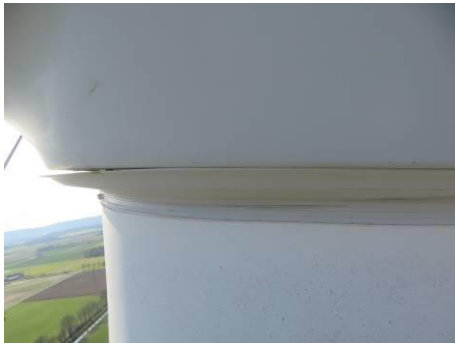
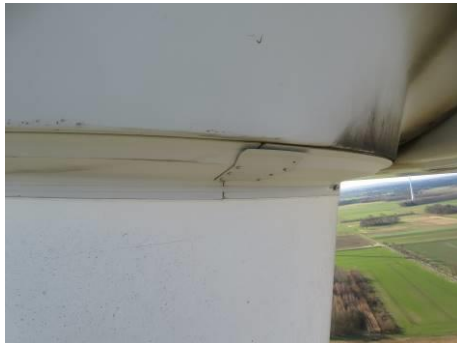
| Blattanschlusskragen | intakt | | |

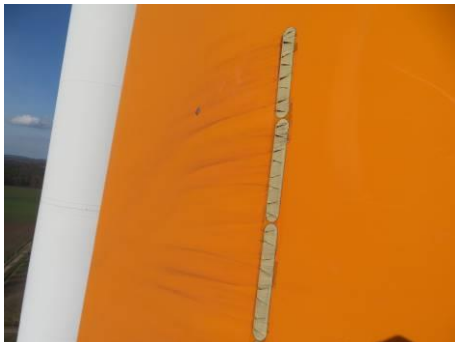
| Vortex-Generatoren | 10% intakt | | |

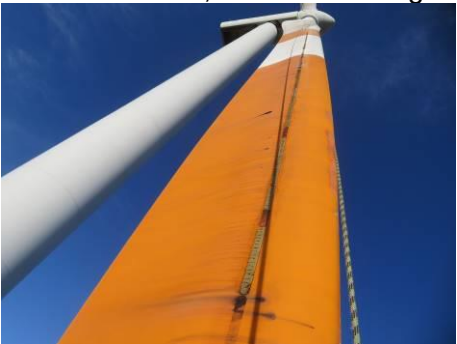
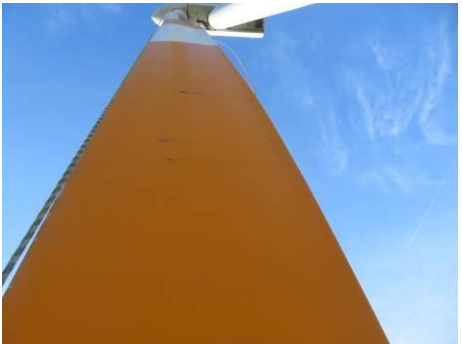
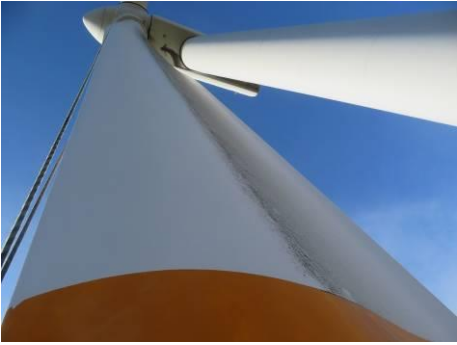
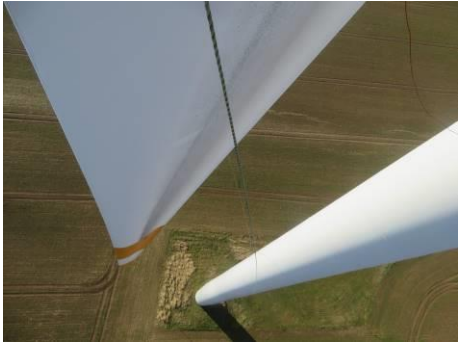
| Blattfläche /<br>Tageskennzeichnung | <p>TKZ vorhanden, Verschmutzung</p> | |

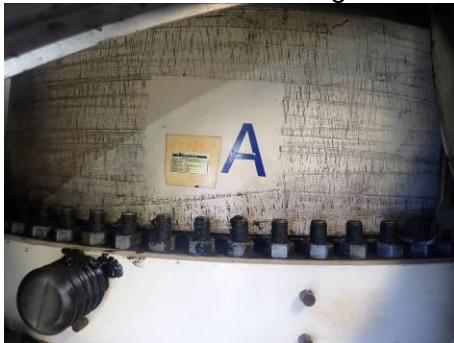
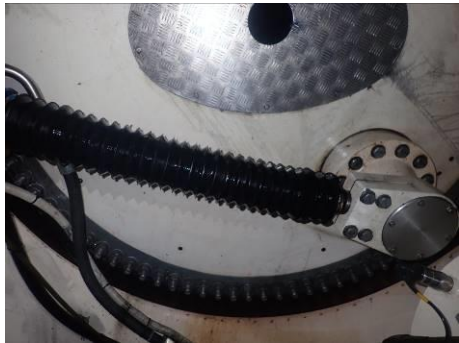
| Blattflansch / -lager | <p>leichte Fettverschmutzung</p> | |

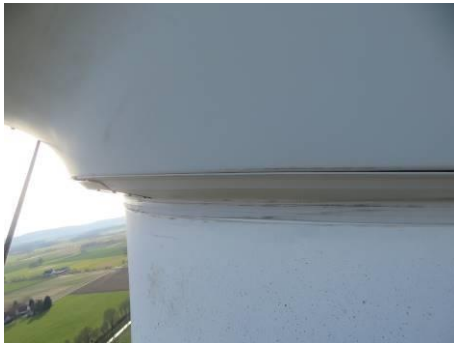
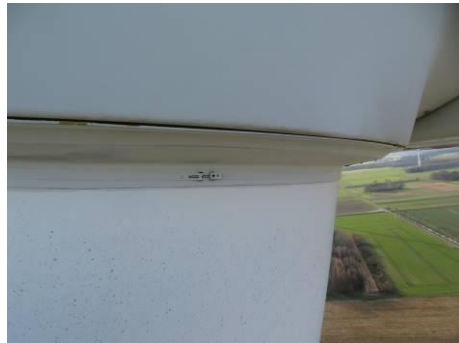
| Blattanschlusskragen | <p>intakt</p> | |

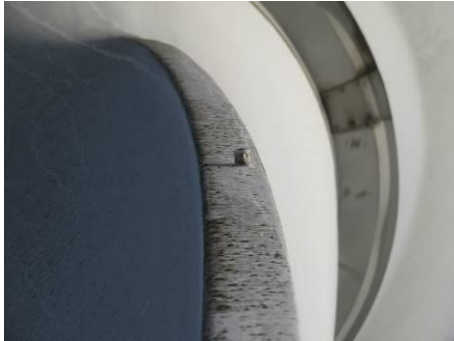
| Drainage(n) oberer Bereich | <p>1x an Hinterkante, soweit fühlbar frei</p> | |

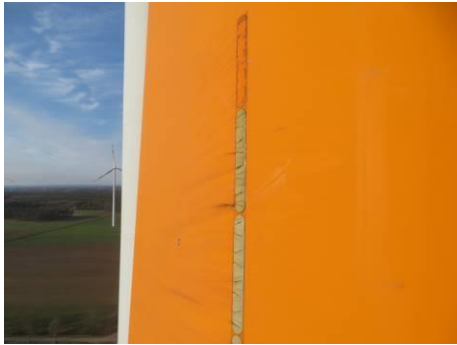
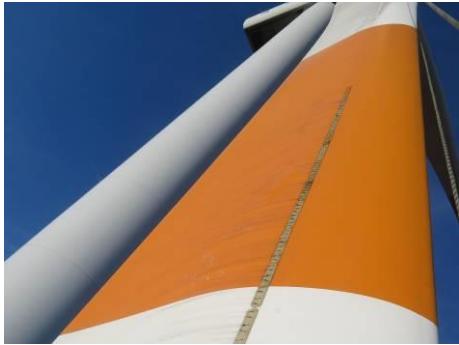
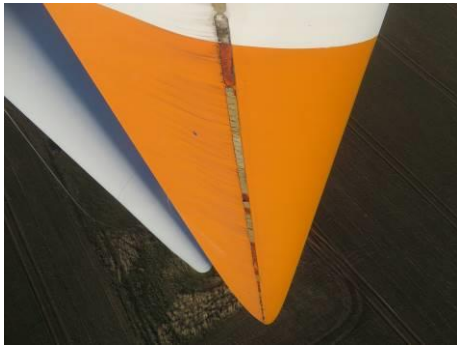
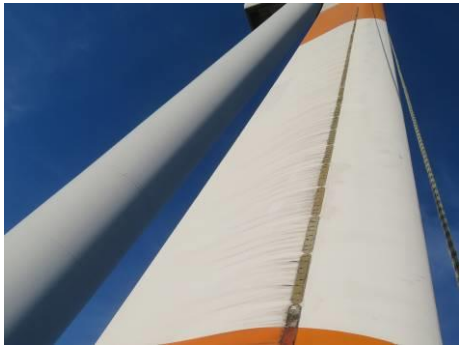
| Vortex-Generatoren | 10% intakt | | |

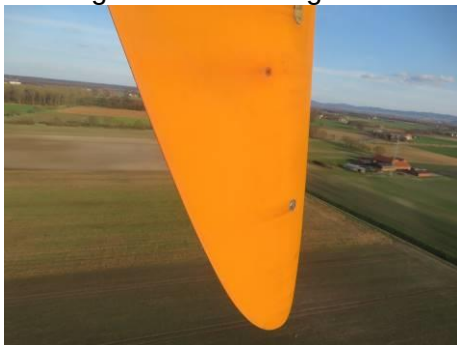
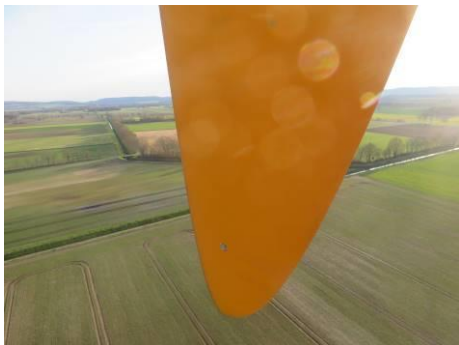
| Rezeptoren /<br>metallische<br>Blattspitze | 7x saug- und druckseitig | | |

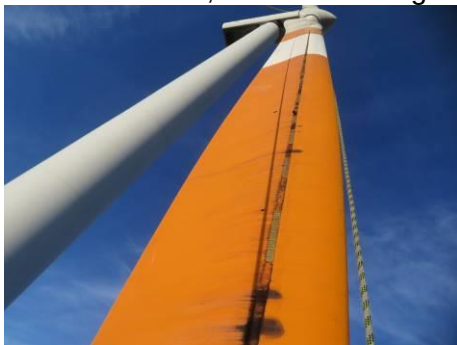
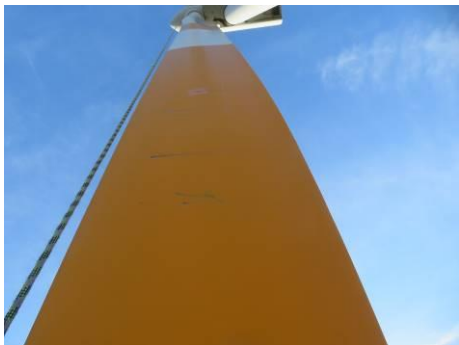
| Blattfläche /<br>Tageskennzeichnung | TKZ vorhanden, Verschmutzung | | |
